SMLOUVA O DÍLO

Obnova sousoší Panny Marie v Kopidlně

restaurátorský záměr

KOPIDLNO MARIÁNSKÉ SOUSOŠÍ STATICKÝ POSUDEK

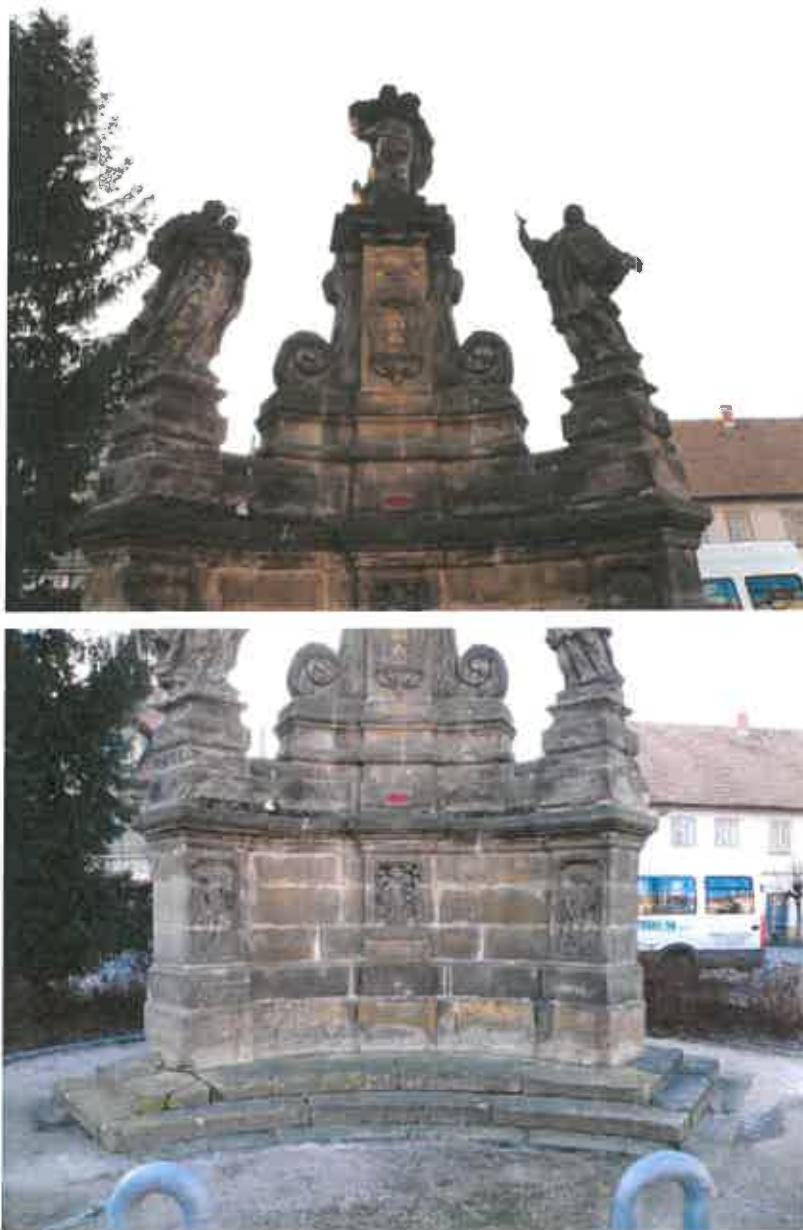
Obr: Sosoší Panny Marie – jednotlivé pohledy na architekturu (čelní pohled)

Z obrázku je patrné, jaký je aktuální stav této kulturní památky. Povrch je lokálně pokryt tmavými uhlíkatými krustami, prachovými nečistotami a biologickým napadením. Dále se zde objevuje koroze kamenného materiálu, mechanická poškození a statické trhliny. První díl schodišťového stupně je z velké části pod úroveň okolního terénu. Spodní partie jsou navíc poznamenány zvýšeným průnikem spodní vlhkosti. Vzhledem k přítomnosti blízké pozemní komunikace se předpokládá u prvního založení pěti kamenných bloků zvýšená procentuální koncentrace vodou rozpustných solí. Obnaženými spárami vniká do základu dešťová voda, která dále působí destruktivně na stávající základ.

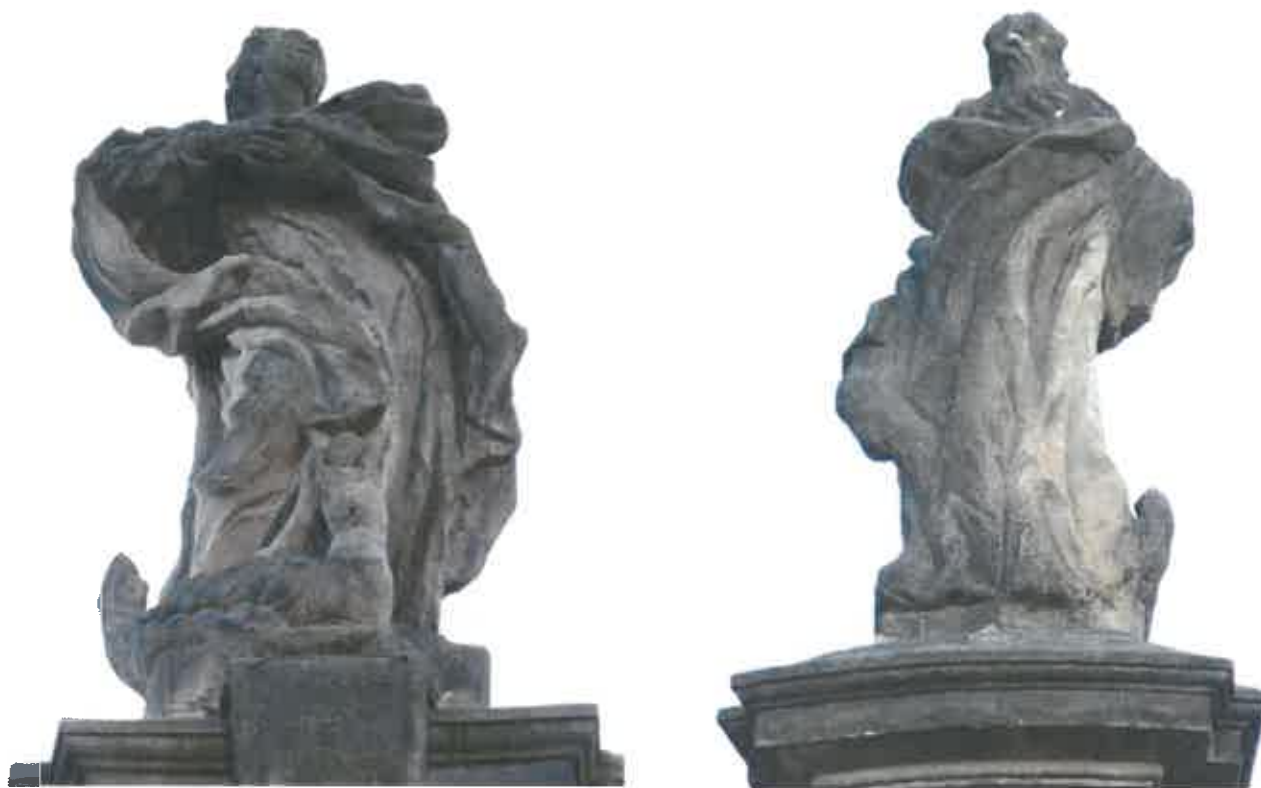
Obr: Sousoší Panny Marie – pohled na hlavní postavu Pannu Marii (čelní a zádňi pohled na celek)

Obrázek zachycuje aktuální stav postavy Panny Marie. Z obrázku je patrné povrchové znečištění tmavými uhlíkatými krustami, polétavými nečistotami a lokálním biologickým napadením. Místy je povrch postavy erodován a mechanicky poškozen. Obrázek zachycuje erozivní činnost většího rozsahu na zadní straně drapérie.

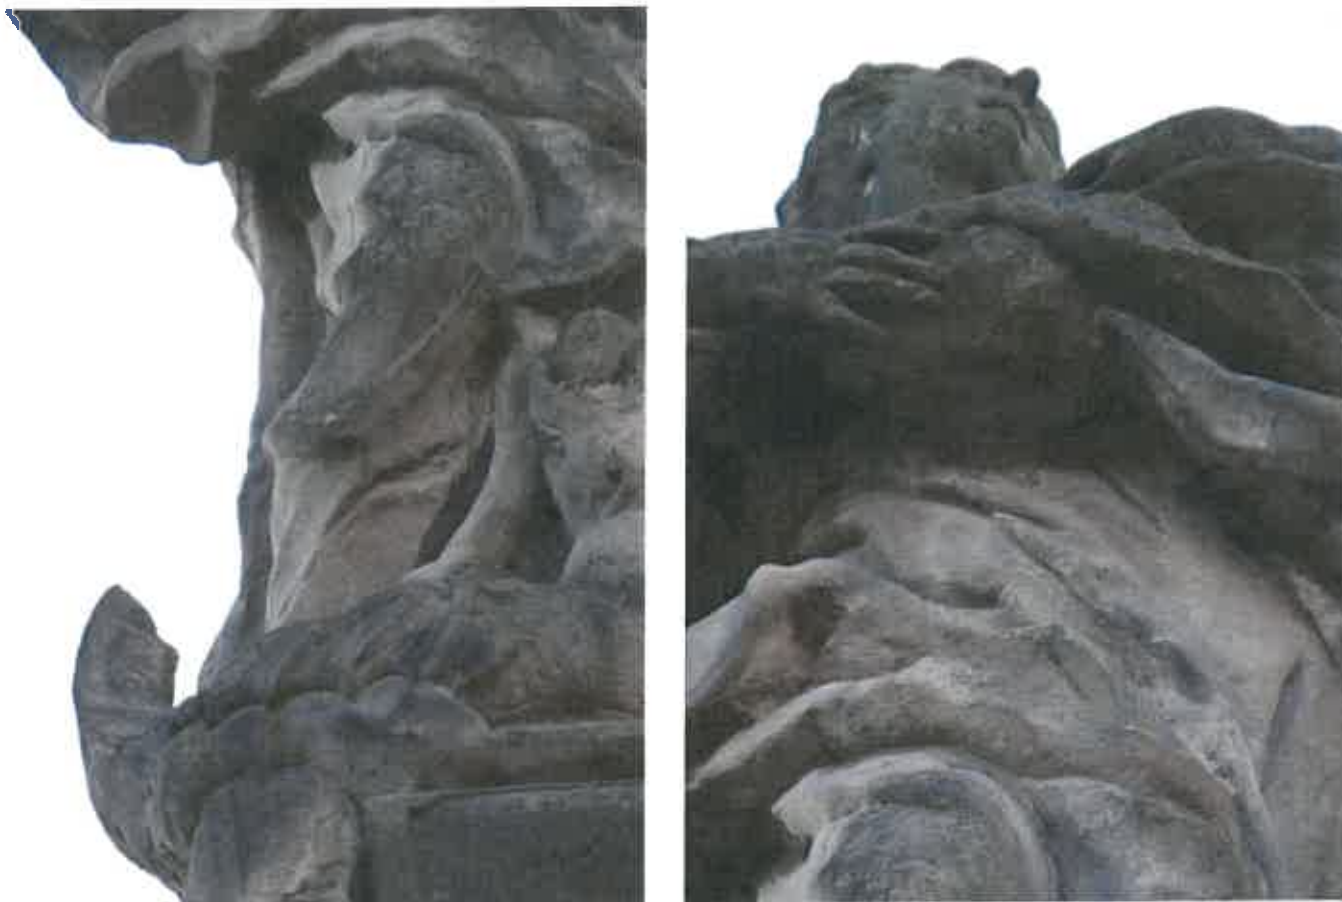
Obr: Susoší Panny Marie – pohled na hlavní postavu Pannu Marii (jednotlivé čelní pohledy na detaily)

Obrázek zachycuje aktuální stav postavy Panny Marie. Z obrázku je patrné povrchové znečištění tmavými uhlíkatými krustami, polétavými nečistotami a lokálním biologickým napadením. Místy je povrch postavy erodován a mechanicky poškozen. Mechanické poškození je zaznamenáno na postavě draka. Erozivní činnost je zaznamenána na částech drapérie. Tmavé uhlíkaté krusty jsou soustředěny převážně v hloubkách a dešťových stínech. Tam také dochází k pozvolné ztrátě adheze těchto krustových polí k podkladu a následné erozivní činnosti kamenného materiálu

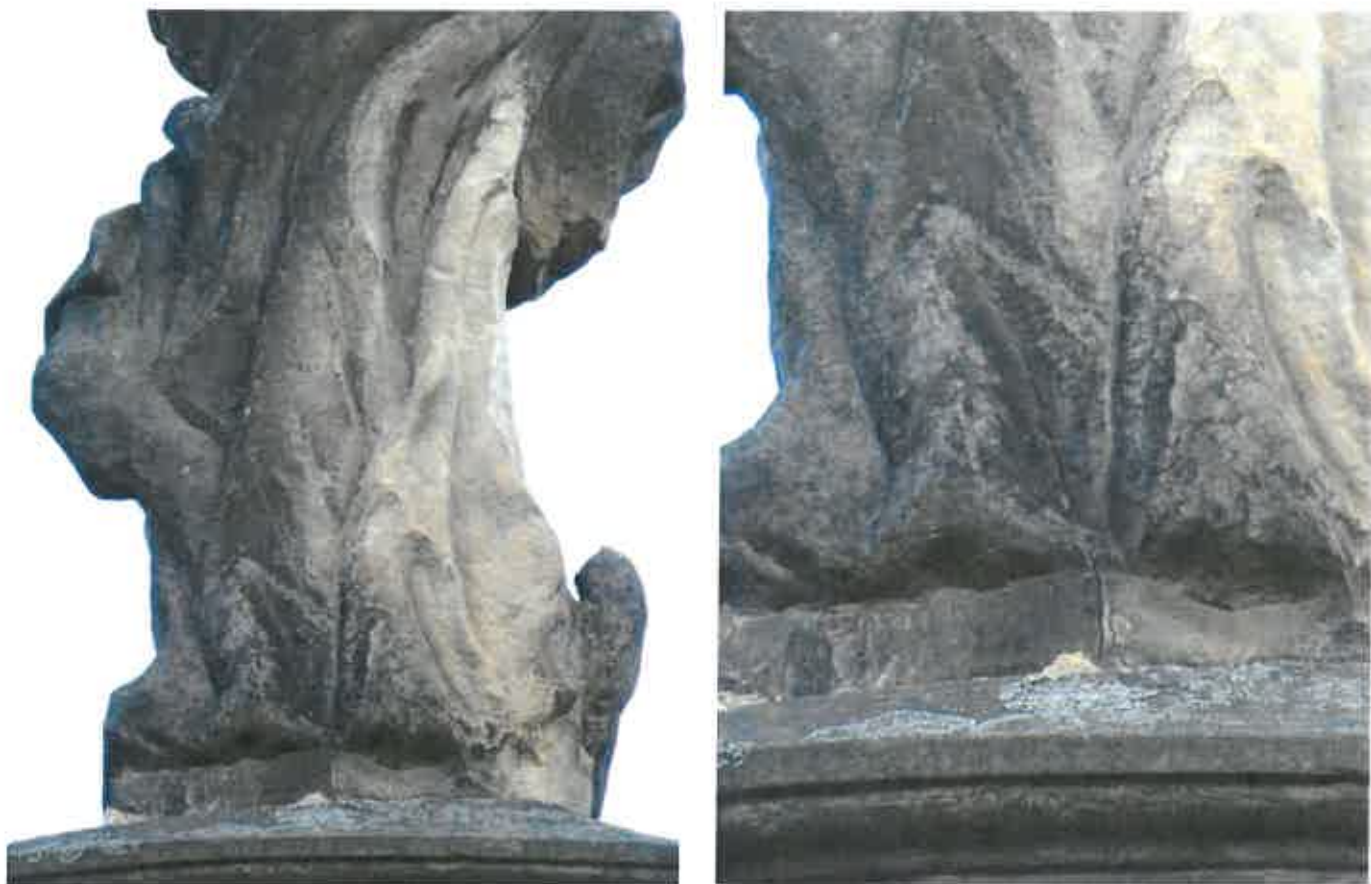
Obr: Sousoší Panny Marie – pohled na hlavní postavu Pannu Marii (jednotlivé zadní pohledy na detaily)

Obrázek zachycuje aktuální stav postavy Panny Marie. Z obrázku je patrné povrchové znečištění tmavými uhlíkatými krustami, polétavými nečistotami a lokálním biologickým napadením.

Fotografie vlevo se soustředí převážně na rozsáhlou erozivní činnost v zádních partiích drapérie.

Fotografie vpravo zachycuje závažnou statickou trhlinu v partiích samotné sochy. V těchto místech se sochy obvykle kotví k architektuře pomocí kovových čepů. Vlivem oxidace kovového materiálu dochází k objemovým změnám, které se dále přenášejí na okolní materiál. Pokud se překročí pevnostní rádius daného materiálu, dochází k jeho tržení. Vzniklou statickou trhlinou vniká ke korodovanému materiálu voda a celý proces se opakuje. Navíc při vychýlení architektury směrem dozadu došlo ke změně těžiště postavy Panny Marie.

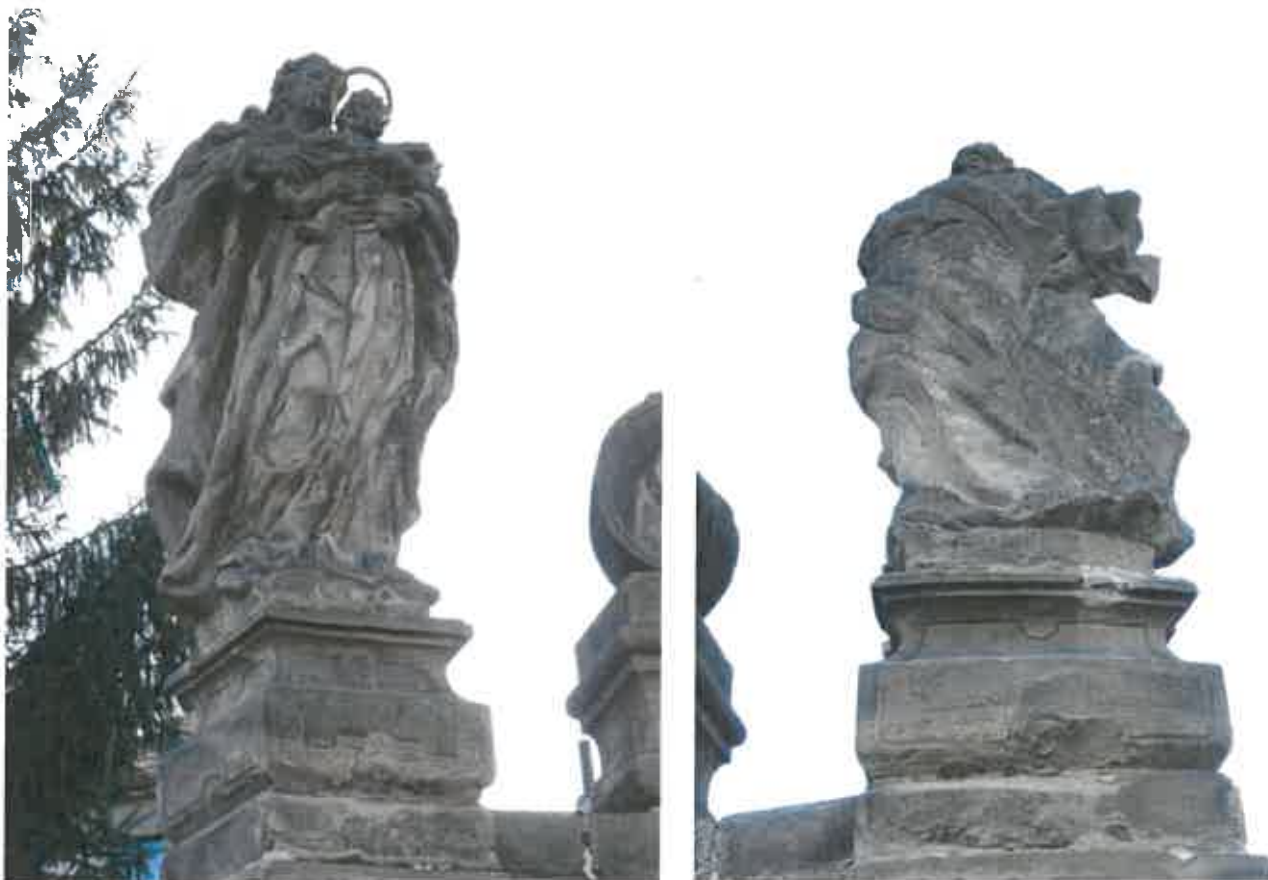
Obr: Sousoší Panny Marie – pohled na postavu sv. Josefa (čelní a zádň pohled na celek)

Obrázek zachycuje aktuální stav sochy sv. Josefa. Z obrázku je patrné povrchové znečištění tmavými uhlíkatými krustami, poléťavými nečistotami a lokálním biologickým napadením. Místy je povrch postavy erodován a mechanicky poškozen. Z obrázku je dobře patrná erozivní činnost na drapérii světce i vlastním podstavci. Zadní erodovaná profilace vlastního podstavce byla dříve tmelena. V současné době je tmel erodován a je zde vidět vnitřní armatura z nekorodujícího materiálu.

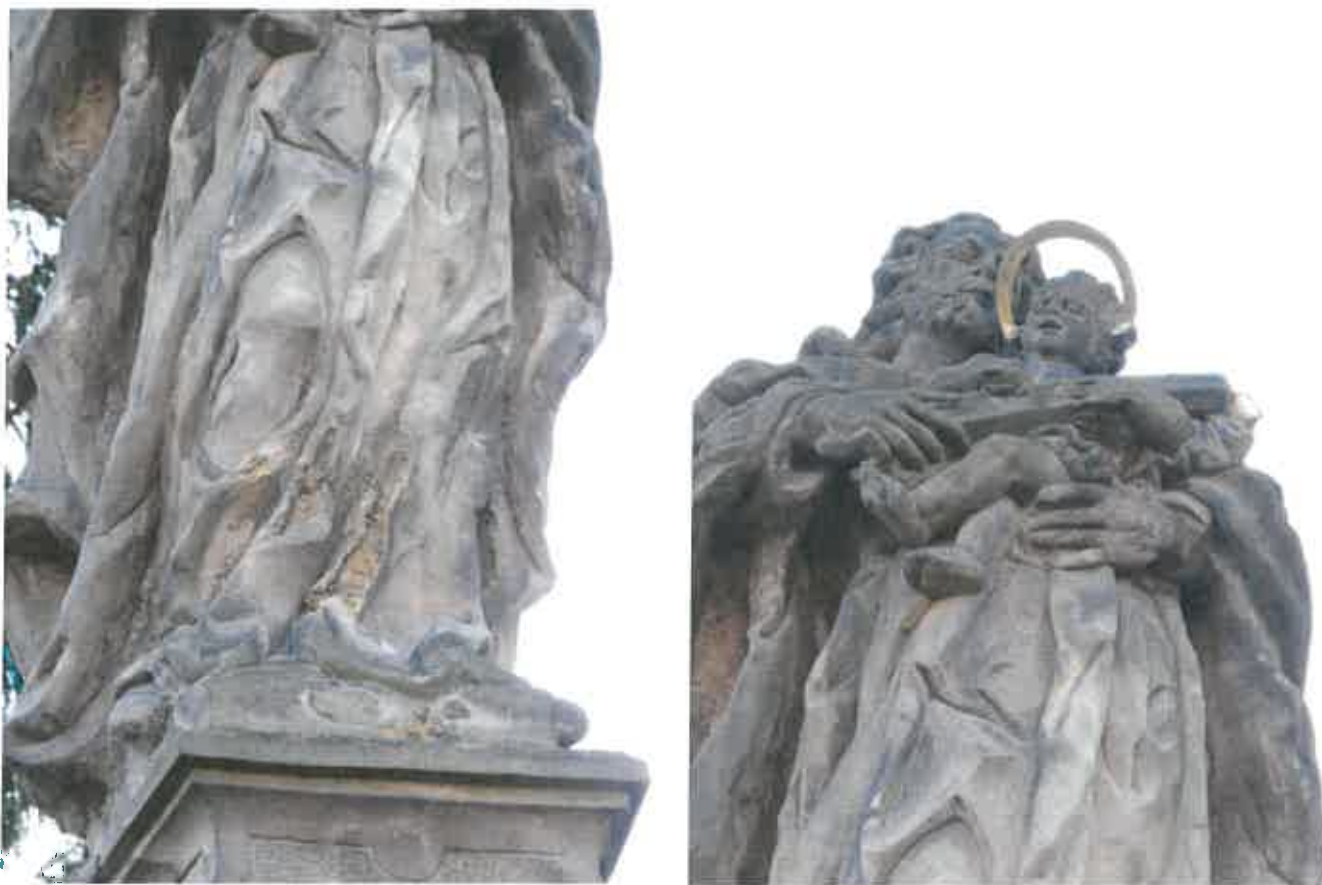
Obr: Sousoší Panny Marie – pohled na postavu sv. Josefa (jednotlivé čelní pohledy na detaily)

Obrázek zachycuje aktuální stav sochy sv. Josefa. Z obrázku je patrné povrchové znečištění tmavými uhlíkatými krustami, polétavými nečistotami a lokálním biologickým napadením. Místy je povrch postavy erodován a mechanicky poškozen.

Na obrázku vpravo je dobře vidět erozivní činnost na rouchu světce. Dané partie jsou oslabeny v hydraulické složce, fixující jednotlivá křemenná zrna k sobě. V současné době jsou zde obnaženy vnitřní armatury starých tmelů, které ztratily adhezi ke kamennému podkladu.

Obrázek vpravo zachycuje mechanické poškození krucifixu, který drží malý Ježíšek v ruce. Dále jsou zde vidět tmavé uhlíkaté krusty, které jsou soustředěny převážně v hloubkách a dešťových stínech. Tam také dochází k pozvolné ztrátě adheze těchto krustových polí k podkladu a následné erozivní činnosti kamenného materiálu.

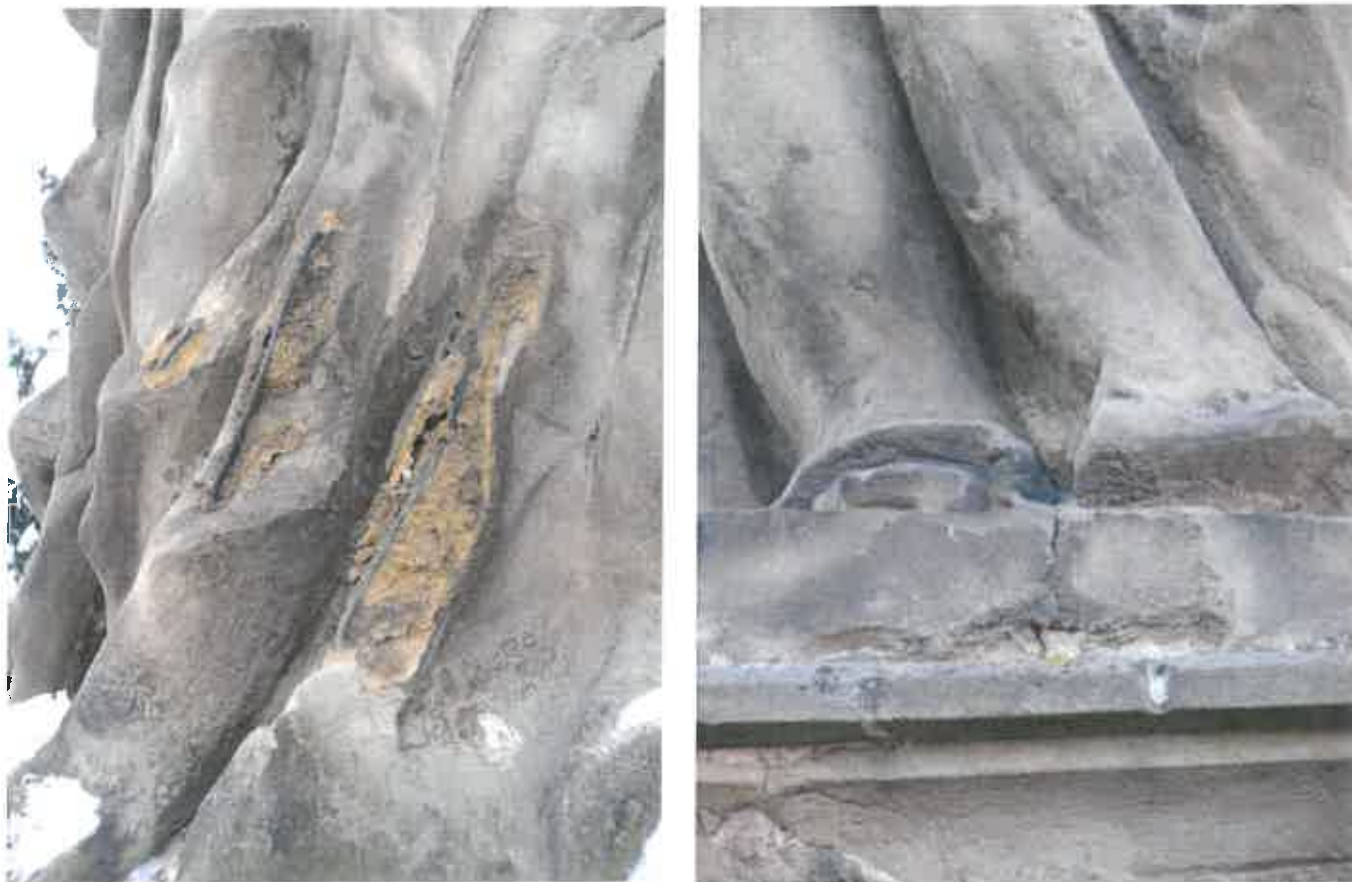
Obr: Sousoší Panny Marie – pohled na postavu sv. Josefa (jednotlivé pohledy na detaily)

Obrázek zachycuje aktuální stav postavy sv. Josefa. Z obrázku je patrné povrchové znečištění tmavými uhlíkatými krustami a polétavými nečistotami.

Fotografie vlevo zachycuje rozsáhlou erozivní činnost v partiích drapérie.

Fotografie vpravo zachycuje závažnou statickou trhlinu v partiích samotné sochy. V těchto místech jsou obvykle sochy kotveny k architektuře pomocí kovových čepů. Vlivem oxidace kovového materiálu dochází k objemovým změnám, které se dále přenášejí na okolní materiál. Pokud se překročí pevnostní rádius daného materiálu, dochází k jeho tržení. Vzniklou statickou trhlinou vniká ke korodovanému materiálu dešťová voda a celý proces se opakuje.

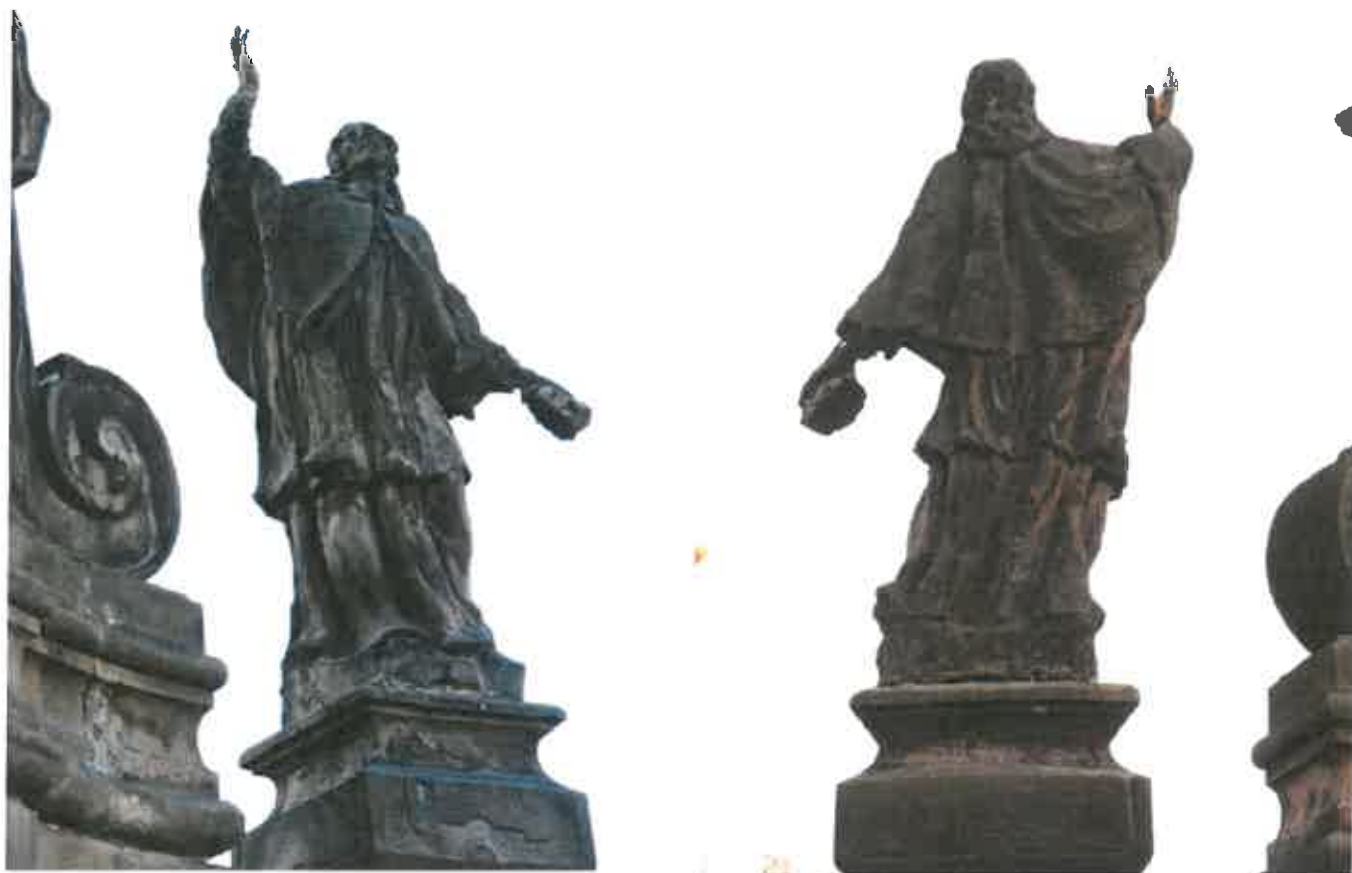
Obr: Sousoší Panny Marie – pohled na postavu sv. Jana Nepomuckého (čelní a zádňi pohled na celek)

Obrázek zachycuje aktuální stav sochy sv. Jana Nepomuckého. Z obrázku je patrné povrchové znečištění tmavými uhlíkatými krustami, polétavými nečistotami a lokálním biologickým napadením. Místy je povrch postavy erodován a mechanicky poškozen. Obě dlaně jsou dřívější plastické rekonstrukce. V současné době dochází k jejich erodování a obnažování vnitřní armatury z nekorodujícího materiálu.

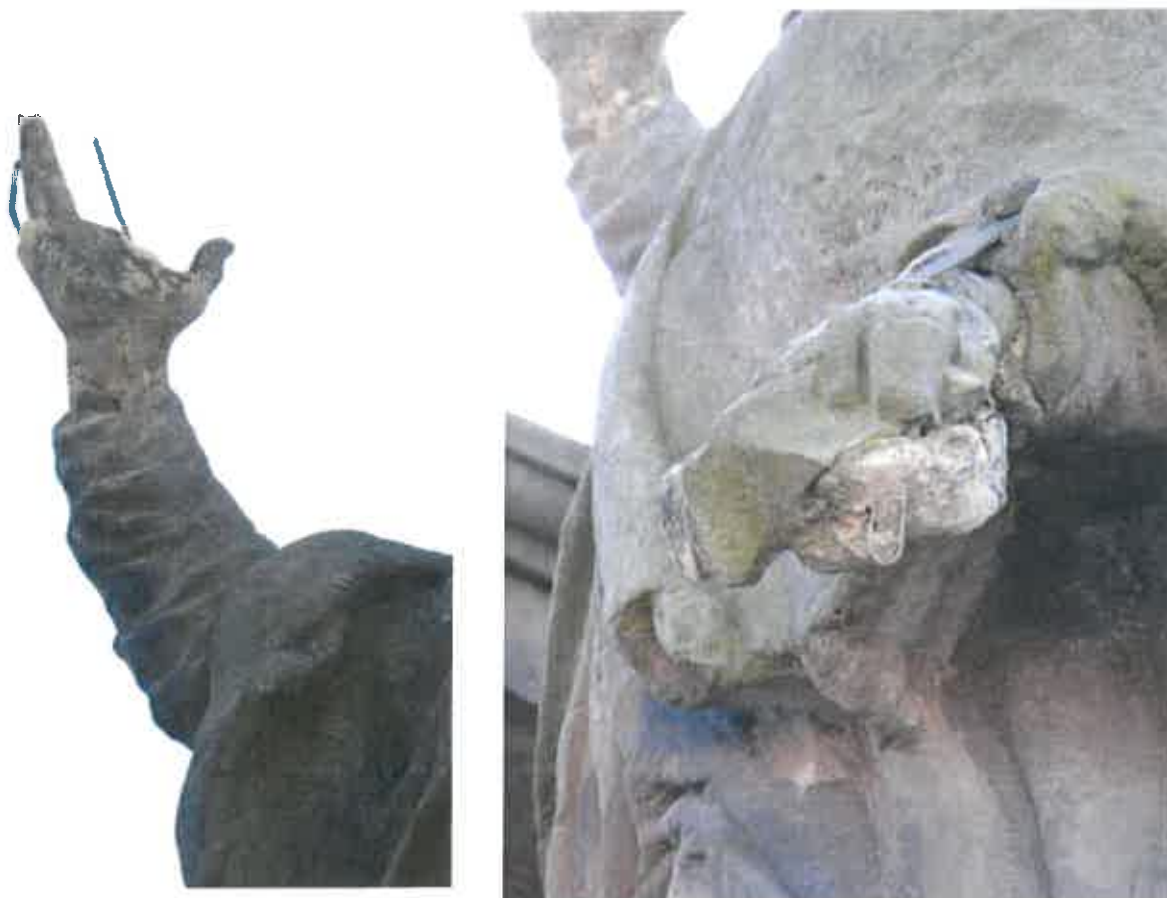
Obr: Soustoší Panny Marie – pohled na postavu sv. Jana Nepomuckého (jednotlivé pohledy na detaily)

Obrázek zachycuje aktuální stav sochy sv. Jana Nepomuckého. Oba obrázky se soustředí na dřívější tmelové vysprávky obou dlaní. V současné době dochází u těchto plastických rekonstrukcí k značné povrchové erozi spojené se ztrátou adheze ke kamennému podkladu. Dále dochází k obnažování vnitřních fixačních armatur z nekorodujícího materiálu. Obrázek vpravo zachycuje ruku držící bilet. Zde se jedná o částečný fragment originálu po stranách plasticky rekonstruovaný. Tento fragment je ke zbytku postavy fixován armaturou, která je vedena vnějšně. Vzhledem k deponování fragmentu ve výšce kolem čtyř metrů a k jeho špatnému stavu může dojít nejen k ohrožení samotného fragmentu.

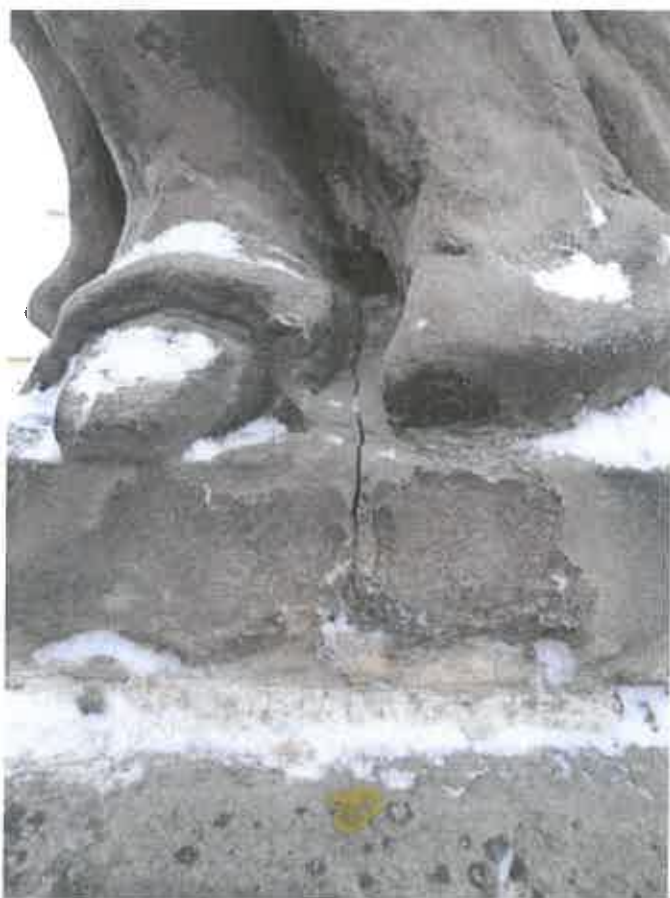
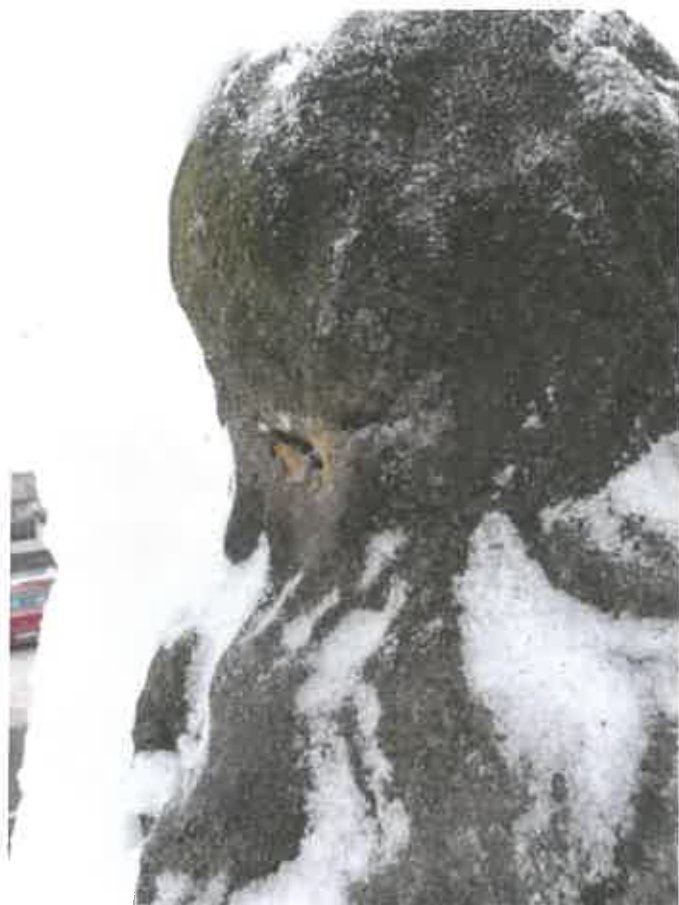
Obr: Sosoší Panny Marie – pohled na postavu sv. Jana Nepomuckého (jednotlivé pohledy na detaily)

Obrázek zachycuje aktuální stav postavy sv. Jana Nepomuckého. Z obrázku je patrné povrchové znečištění tmavými uhlíkatými krustami a polétavými nečistotami.

Fotografie vlevo zachycuje závažnou statickou trhlinu v partiích samotné sochy. V těchto místech jsou sochy obvykle kotveny k architektuře pomocí kovových čepů. Vlivem oxidace kovového materiálu dochází k objemovým změnám, které se dále přenášejí na okolní materiál. Pokud se překročí pevnostní rádius daného materiálu, dochází k jeho tržení. Vzniklou statickou trhlinou vniká ke korodovanému materiálu dešťová voda a celý proces se opakuje.

Fotografie vpravo zachycuje otvor po možném fixování glorioly.

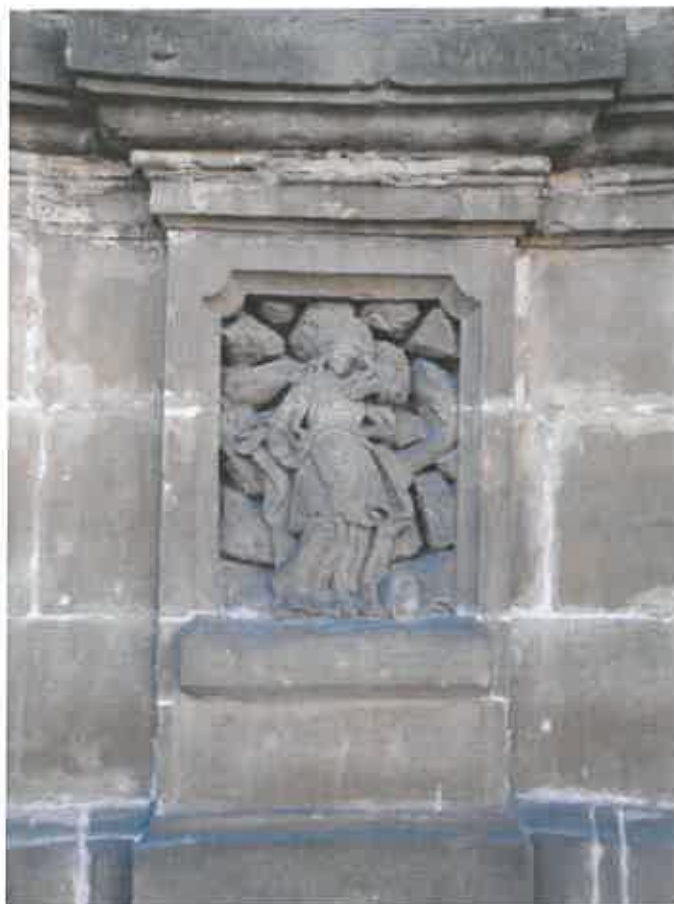
Obr: Sousoší Panny Marie – pohled na reliéf s postavou sv. Máří Magdalény (pohled na celek)

Obrázek zachycuje aktuální stav reliéfu s postavou sv. Máří Magdalény. Z obrázku je patrné povrchové znečištění tmavými uhlíkatými krustami a polétavými nečistotami. Spárování je erodováno a neodpovídá svojí barevností ani strukturou okolnímu kameni. Kamenofez je veden středovými partiemi samotného reliéfu.

Spodní díl horní korunní římsy je ve značně špatném stavu. Dochází k výraznému oslabení hydraulických složek mezi jednotlivými zrny křemene. Tím se materiál sprašuje a začíná odpadat v celých kusech.

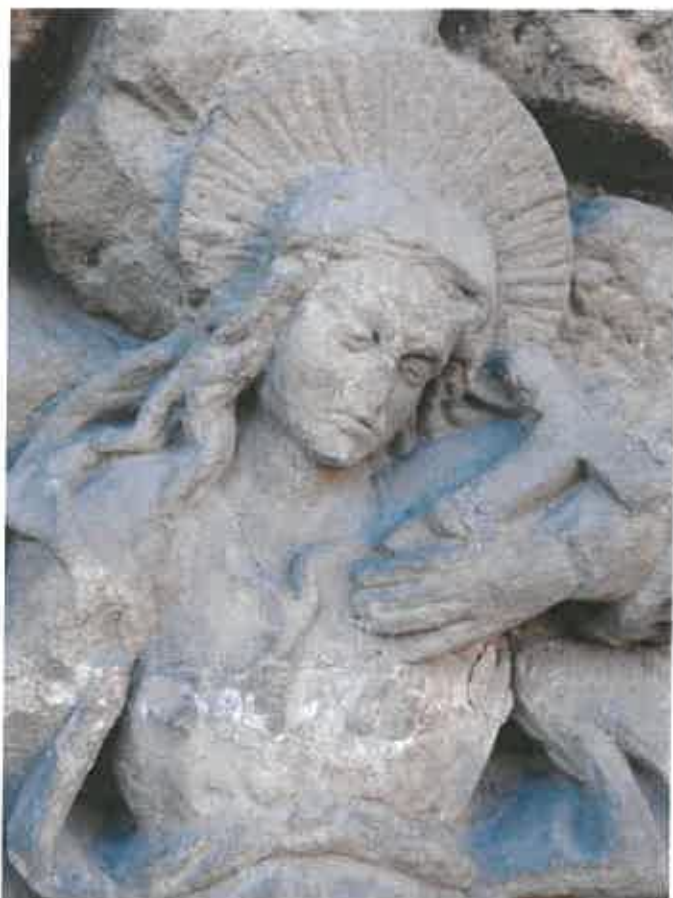
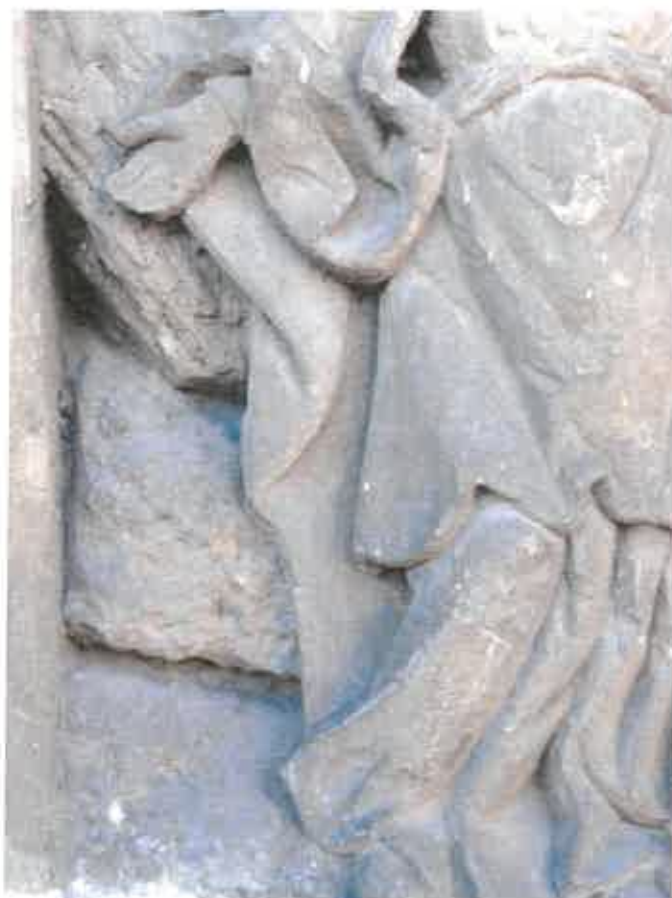
Obr: Sousoší Panny Marie – pohled na reliéf s postavou sv. Máří Magdalény (pohledy na detaily)

Obrázek zachycuje aktuální stav reliéfu s postavou sv. Máří Magdalény. Na obou fotografiích je dobře čitelné silné povrchové znečištění. Dále je zde vidět lokální erozivní činnost. Fotografie vlevo zachycuje detail spárování vedeného středem celého reliéfu. Místo toto spárování ztratilo adhezi ke kamennému podkladu.

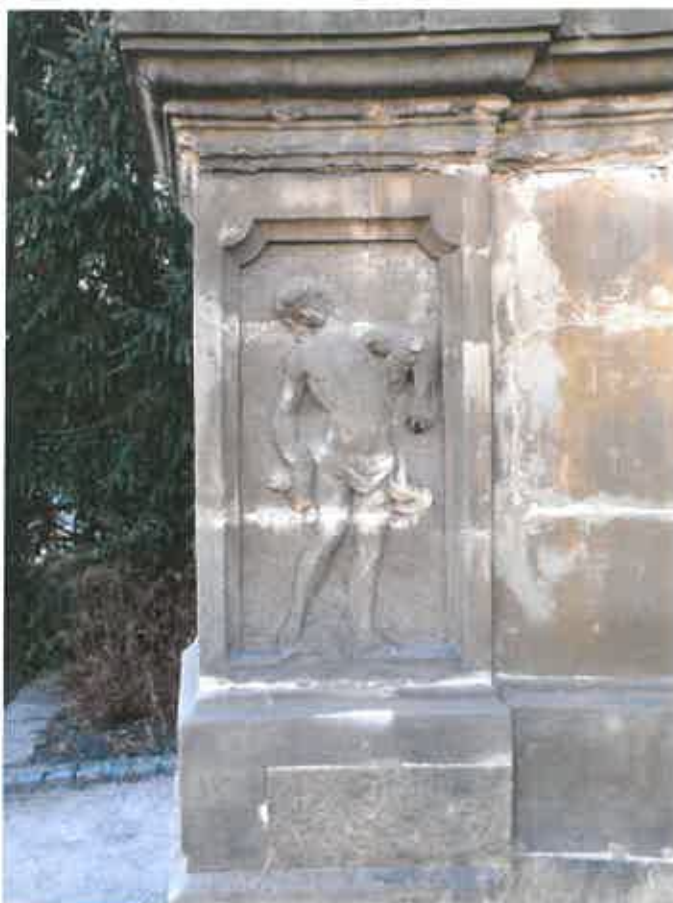
Obr: Sosoší Panny Marie – pohled na reliéf s postavou sv. Šebestiána (pohled na celek)

Obrázek zachycuje aktuální stav reliéfu s postavou sv. Šebestiána. Z obrázku je patrné povrchové znečištění tmavými uhlíkatými krustami a polétavými nečistotami. Spárování je erodováno a neodpovídá svojí barevností ani strukturou okolnímu kameni. Kamenorez je veden středovými partiemi samotného reliéfu.

Spodní díl horní korunní římsy je ve značně špatném stavu. Dochází k výraznému oslabení hydraulických složek mezi jednotlivými zrný křemene. Tím se materiál spráší a začíná odpadat v celých kusech.

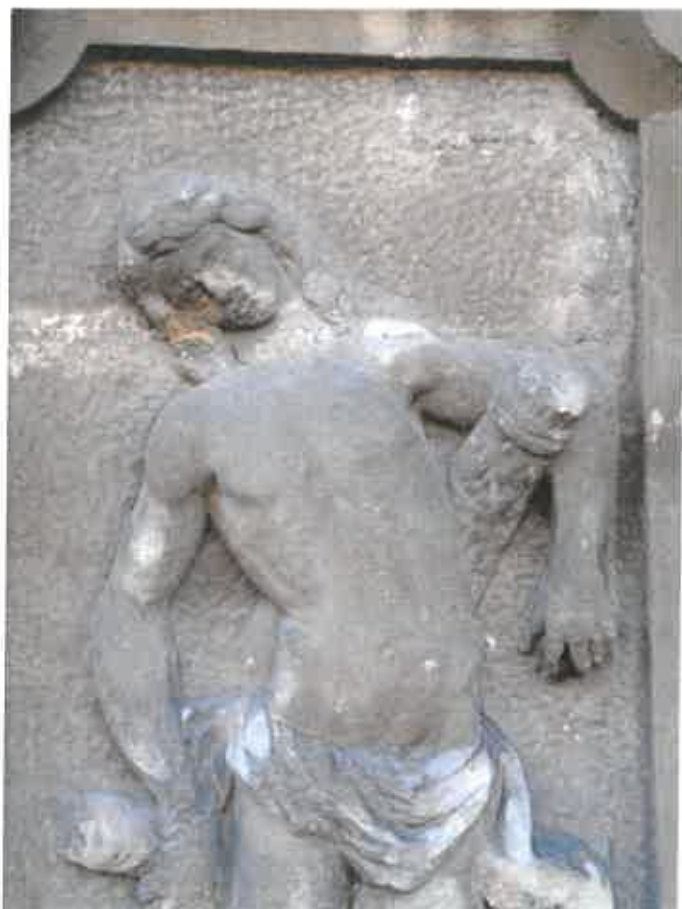
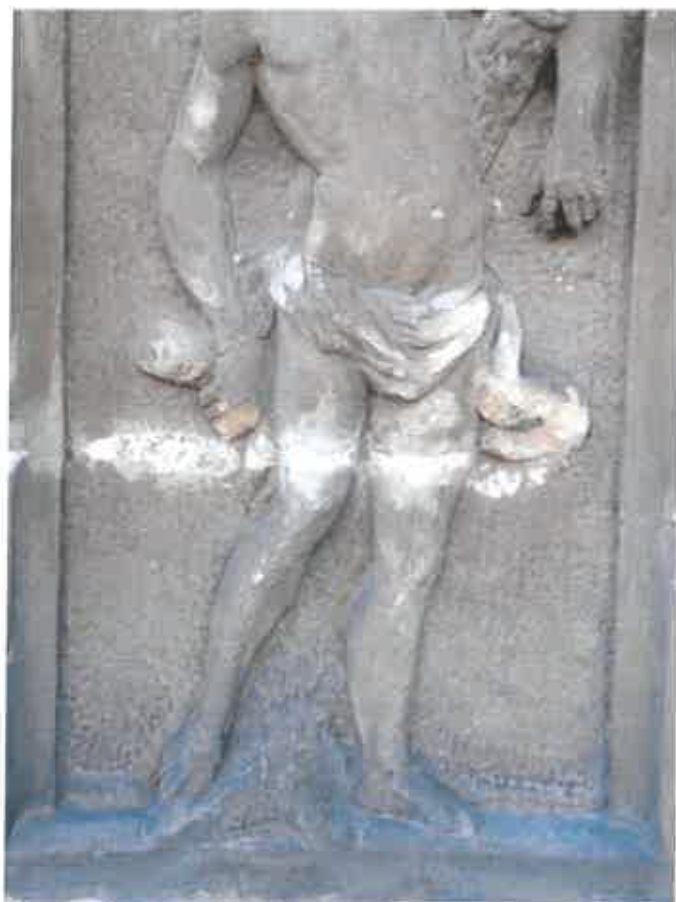
Obr: Sousoší Panny Marie – pohled na reliéf s postavou sv. Šebestiána (pohledy na detaily)

Obrázek zachycuje aktuální stav reliéfu s postavou sv. Šebestiána. Na obou fotografiích je dobře čitelné silné povrchové znečištění. Dále je zde vidět lokální erozivní činnost. Erozivní činnost je zaznamenána především na drapérii roušky, pravé dlaně a spárování. U těchto erodovaných partií je hydraulická složka značně oslabena. Materiál se zde výrazně spráší a tím dochází k dalšímu úbytku povrchové modelace.

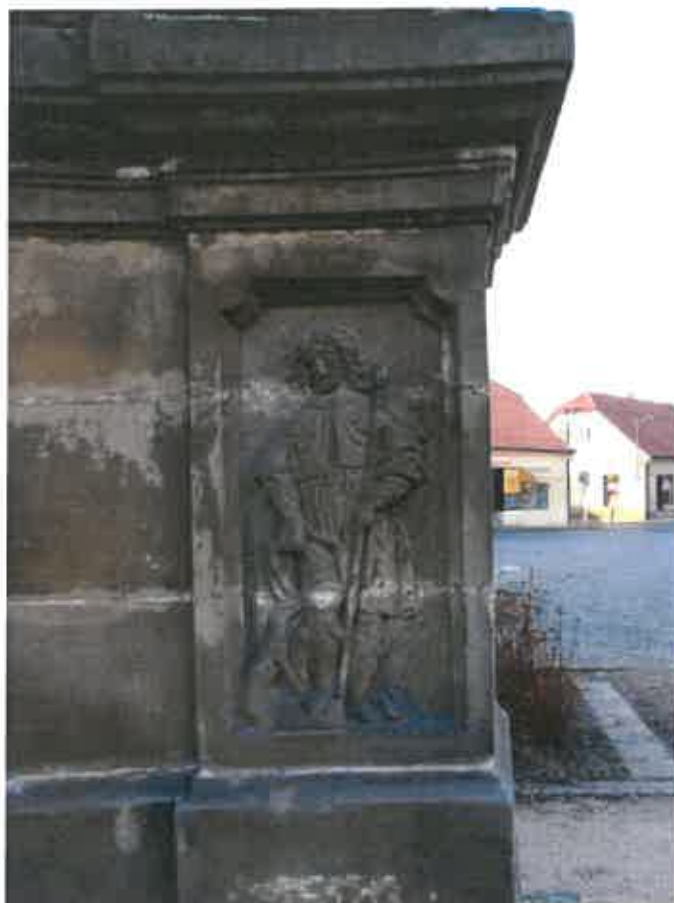
Obr: Susoší Panny Marie – pohled na reliéf s postavou sv. Rocha (pohled na celek)

Obrázek zachycuje aktuální stav reliéfu s postavou sv. Rocha. Z obrázku je patrné povrchové znečištění tmavými uhlíkatými krustami a polétavými nečistotami. Spárování je erodováno a neodpovídá svojí barevností ani strukturou okolnímu kameni. Kamenofez je veden středovými partiemi samotného reliéfu.

Spodní profilace horní korunní římsy je ve značně špatném stavu. Dochází k výraznému oslabení hydraulických složek mezi jednotlivými zrny křemene. Tím se materiál sprášeje a začíná odpadat v celých kusech.

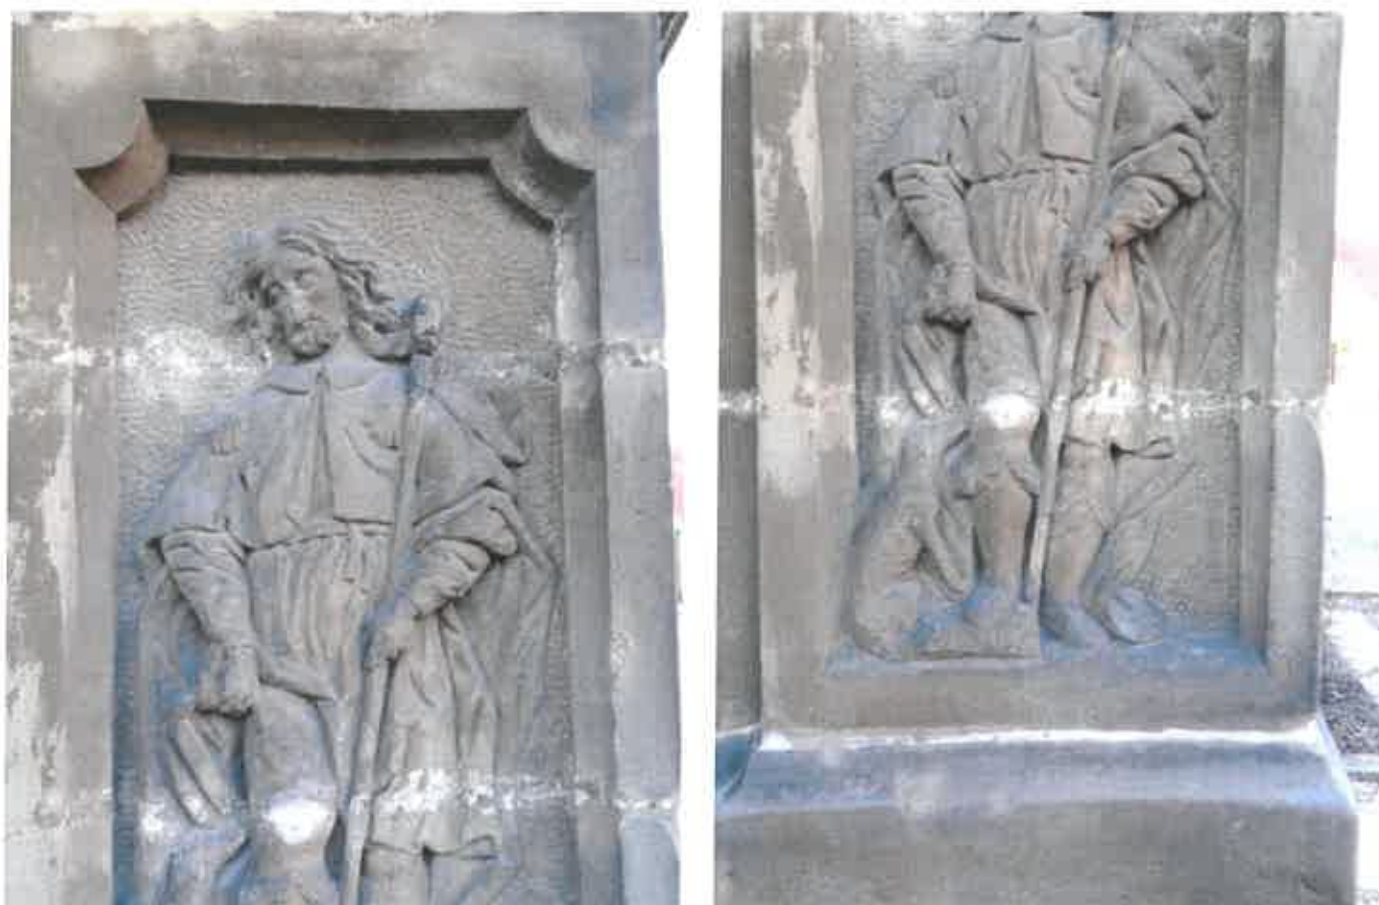
Obr: Sousoší Panny Marie – pohled na reliéf s postavou sv. Rocha (pohledy na detaily)

Obrázek zachycuje aktuální stav reliéfu s postavou sv. Rocha. Na obou fotografiích je dobře čitelné silné povrchové znečištění. Dále je zde vidět lokální erozivní činnost. U těchto erodovaných partií je hydraulická složka značně oslabena. Materiál se zde výrazně spráškává a tím dochází k dalšímu úbytku povrchové modelace.

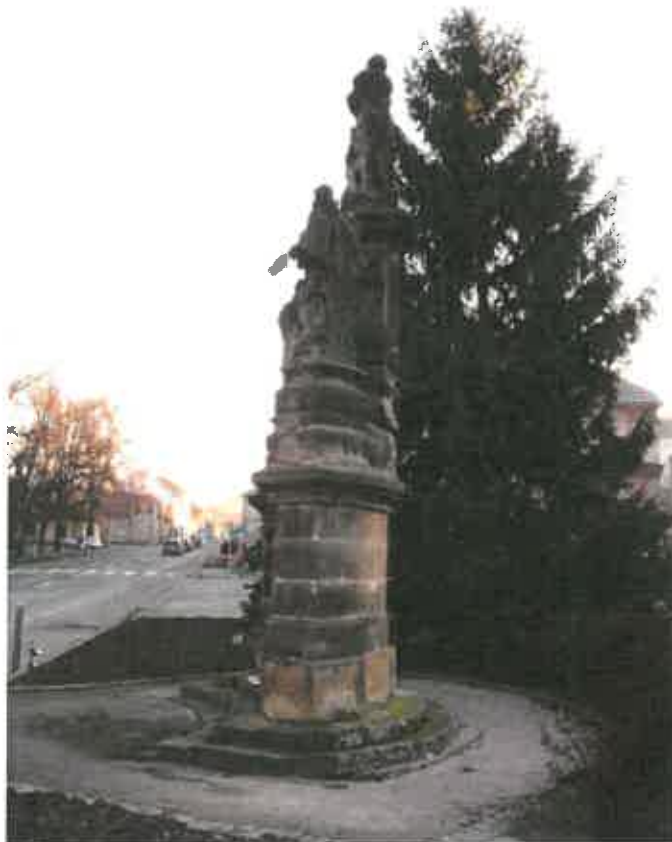
Obr: Susoší Panny Marie – celkový boční pohled (pohledy na detaily)

Fotografie se zaměřuje na aktuální stav památky. Je zde dobře čitelné nahýbání architektury směrem dozadu. Celé dílo se vychyluje ze své osy zhruba o tři stupně. Schodišťové stupně se vlivem vlastní váhy celé architektury vyvalily spodní hranou směrem ven. Tím došlo k obnažení spárování a umožnění průniku dešťové vody do stávajícího základového založení. Dešťová voda dále působí destruktivně na své okolí.

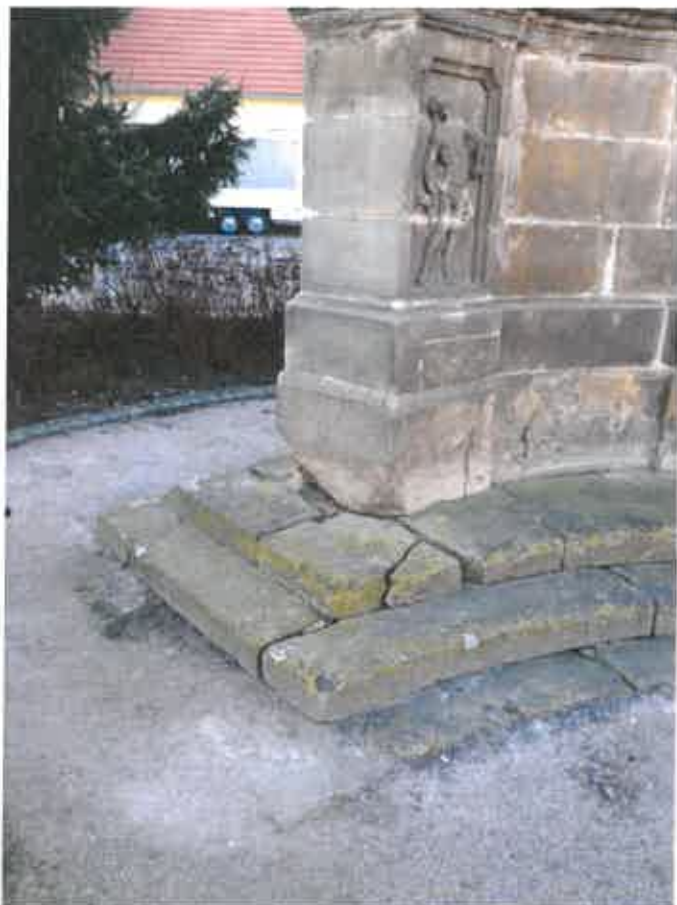
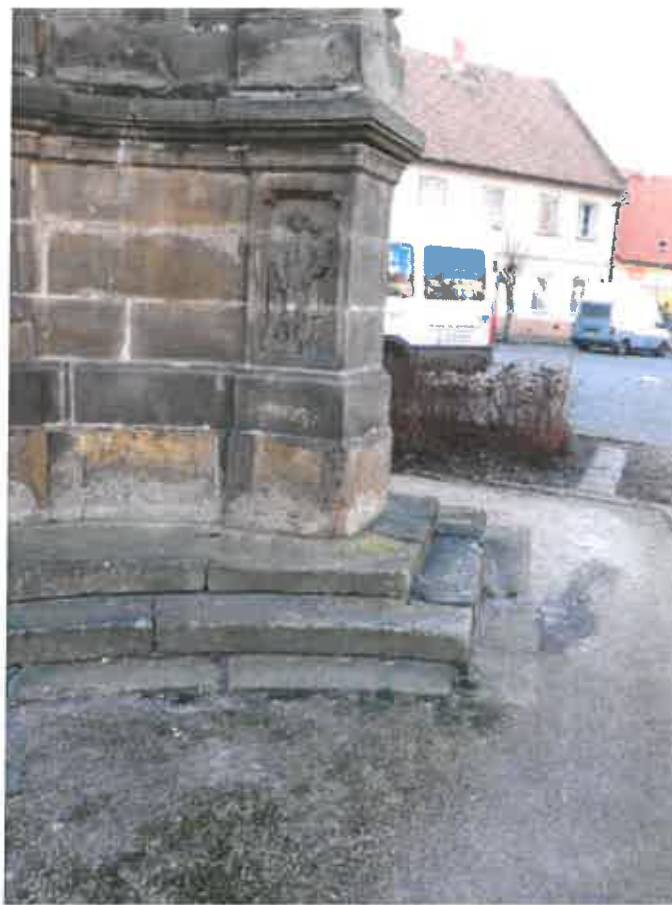
Obr: Sousoší Panny Marie – jednotlivé pohledy na detaily schodišťových stupňů.

Fotografie se zaměřuje na aktuální stav schodišťových stupňů. První schodišťový stupeň je z velké části pod úroveň okolního terénu. Některé kamenné bloky jsou rozpraskány či vyvaleny. Spárování je absentováno a spáry jsou tak obnaženy. Tím vniká do základového založení dešťová voda, která dále působí na své okolí destruktivně. První založení kamenných bloků těla architektury je do značné míry erodováno a místy mechanicky poničeno. Tyto kamenné bloky jsou namáhány průnikem dešťové vody. Dále se zde předpokládá vyšší koncentrace vodou rozpustných solí. Stav těchto kamenných bloků je problematický. Hydraulická složka, fixující jednotlivá křemenná zrna k sobě, je oslabena, a tím dochází ke sprašování, povrchové erozi a odpadávání povrchové modelace po tzv. „šupinách“. Vzhledem k faktu, že tyto bloky nesou tíhu celé architektury, je jejich stav alarmující.
