SMLOUVA O DÍLO

Obnova sousoší Panny Marie v Kopidlně

restaurátorský záměr

KOPIDLNO MARIÁNSKÉ SOUSOŠÍ STATICKÝ POSUDEK

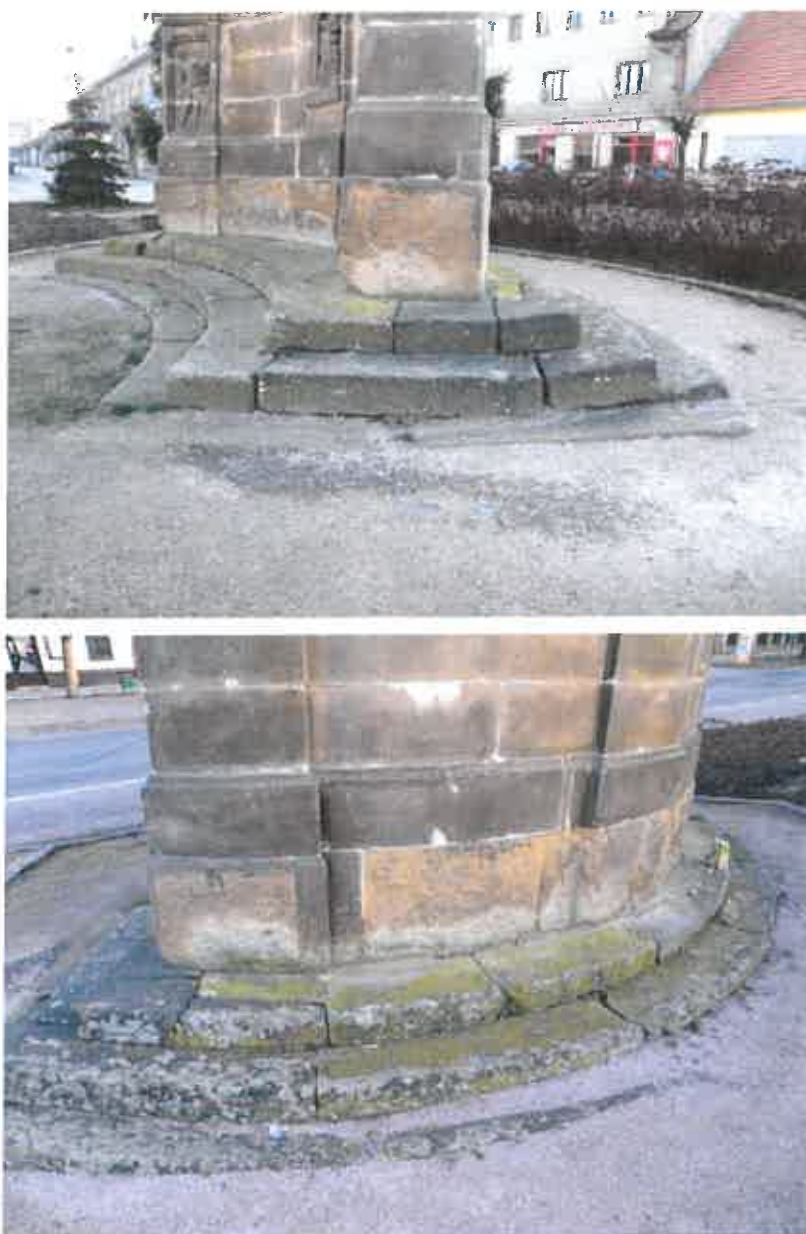
Obr: Sousoší Panny Marie – jednotlivé pohledy na detaily schodišťových stupňů.

Fotografie se zaměřuje na aktuální stav schodišťových stupňů. První schodišťový stupeň je z velké části pod úrovní okolního terénu. Některé kamenné bloky jsou rozpraskány či vyvaleny. Spárování je absentováno a spáry jsou tak obnaženy. Tím vniká do základového založení dešťová voda, která dále působí na své okolí destruktivně. První založení kamenných bloků těla architektury je do značné míry erodováno a místy mechanicky poničeno. Tyto kamenné bloky jsou namáhány průnikem dešťové vody. Dále se zde předpokládá vyšší koncentrace vodou rozpustných solí. Stav těchto kamenných bloků je problematický. Hydraulická složka, fixující jednotlivá křemenná zrna k sobě, je oslabena, a tím dochází ke sprášení, povrchové erozi a odpadávání povrchové modelace po tzv. „šupinách“. Vzhledem k faktu, že tyto bloky nesou tíhu celé architektury, je jejich stav alarmující.

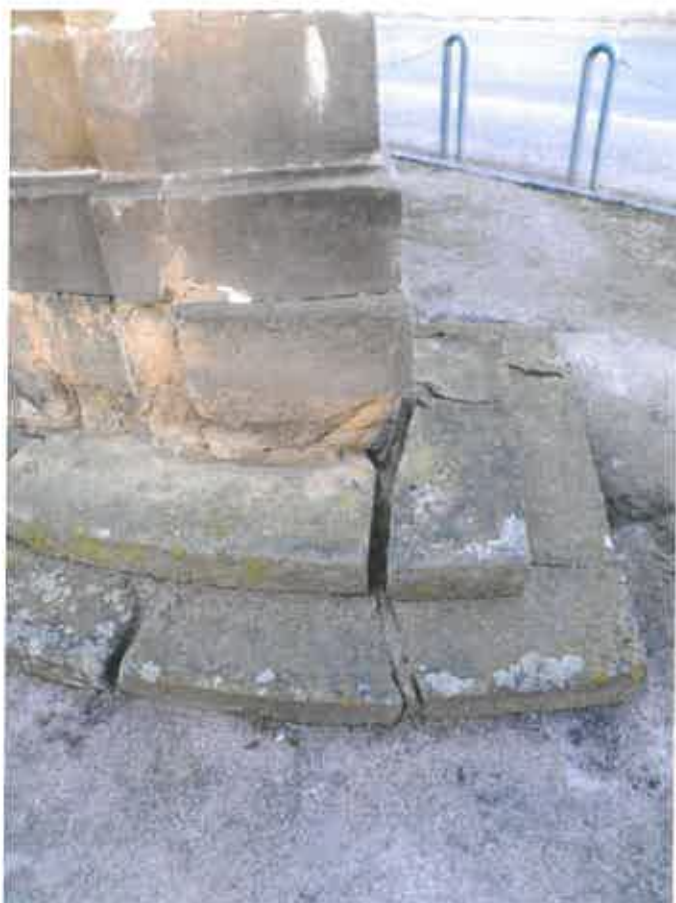
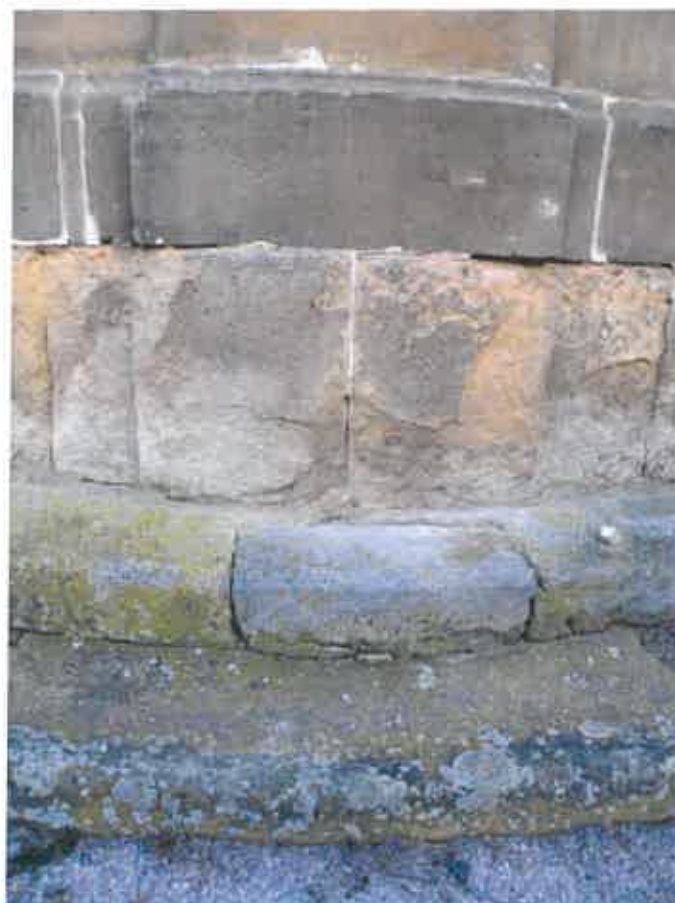
Obr: Sousoší Panny Marie – jednotlivé pohledy na detaily schodišťových stupňů.

Fotografie se zaměřuje na aktuální stav schodišťových stupňů. Povrch je pokryt tmavými uhlíkatými krustami, polétavými nečistotami a biologickým napadením. První schodišťový stupeň je z velké části pod úrovní okolního terénu. Některé kamenné bloky jsou rozpraskány či vyvaleny. Spárování je absentováno a spáry jsou tak obnaženy. Tím vniká do základového založení dešťová voda, která dále působí na své okolí destruktivně. První založení kamenných bloků těla architektury je do značné míry erodováno a místy mechanicky poničeno. Tyto kamenné bloky jsou namáhány průnikem dešťové vody. Dále se zde předpokládá vyšší koncentrace vodou rozpustných solí. Stav těchto kamenných bloků je problematický. Hydraulická složka, fixující jednotlivá křemenná zrna k sobě, je výrazně oslabena, a tím dochází ke sprášování, povrchové erozi a odpadávání povrchové modelace po tzv. „šupinách“. Vzhledem k faktu, že tyto bloky nesou tíhu celé architektury, je jejich stav alarmující.

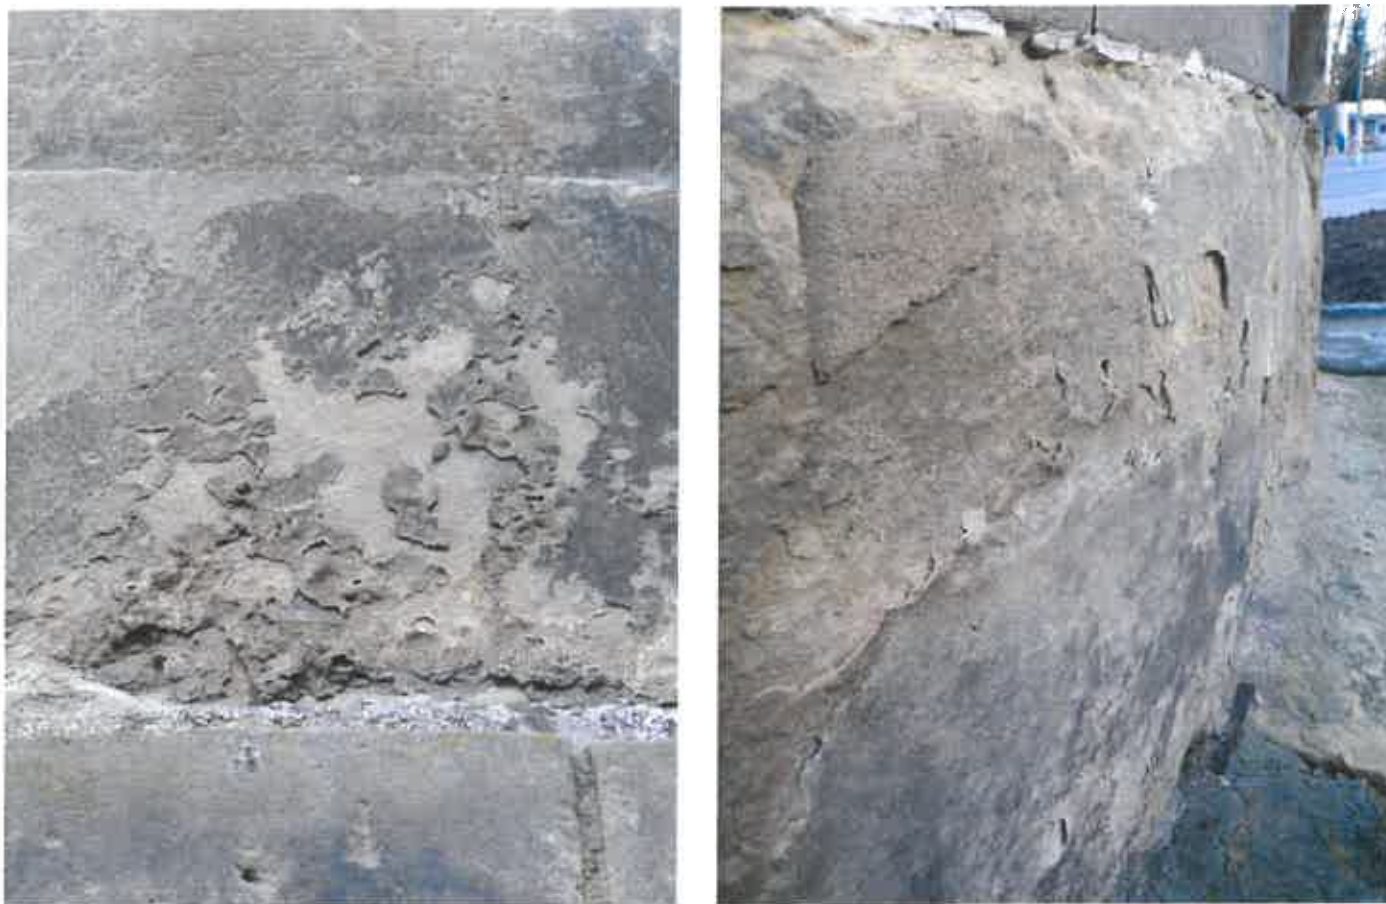
Obr: Susoší Panny Marie – jednotlivé pohledy na detaily kamenných kvádrů těla architektury.

Fotografie se zaměřuje na aktuální stav kamenných kvádrů těla architektury. Z obrázků je dobře čitelná míra a rozsah partií s povrchovou erozí. Povrchová modelace je degradována erozivní činností, která se projevuje jako odpadávání povrchové modelace „šupinovitým efektem“. Tím dochází k tzv. otvírání kamene a následnému erozivnímu zvětrávání. Erodivaný povrch je značně nesoudržný a dané partie se sprášují. Oslabování hydraulických složek fixující jednotlivá křemenná zrna k sobě je patrné nejen na povrchu, ale i hlouběji v materiálu. Inkriminované partie jsou navíc postiženy zvýšenou vlhkostí.

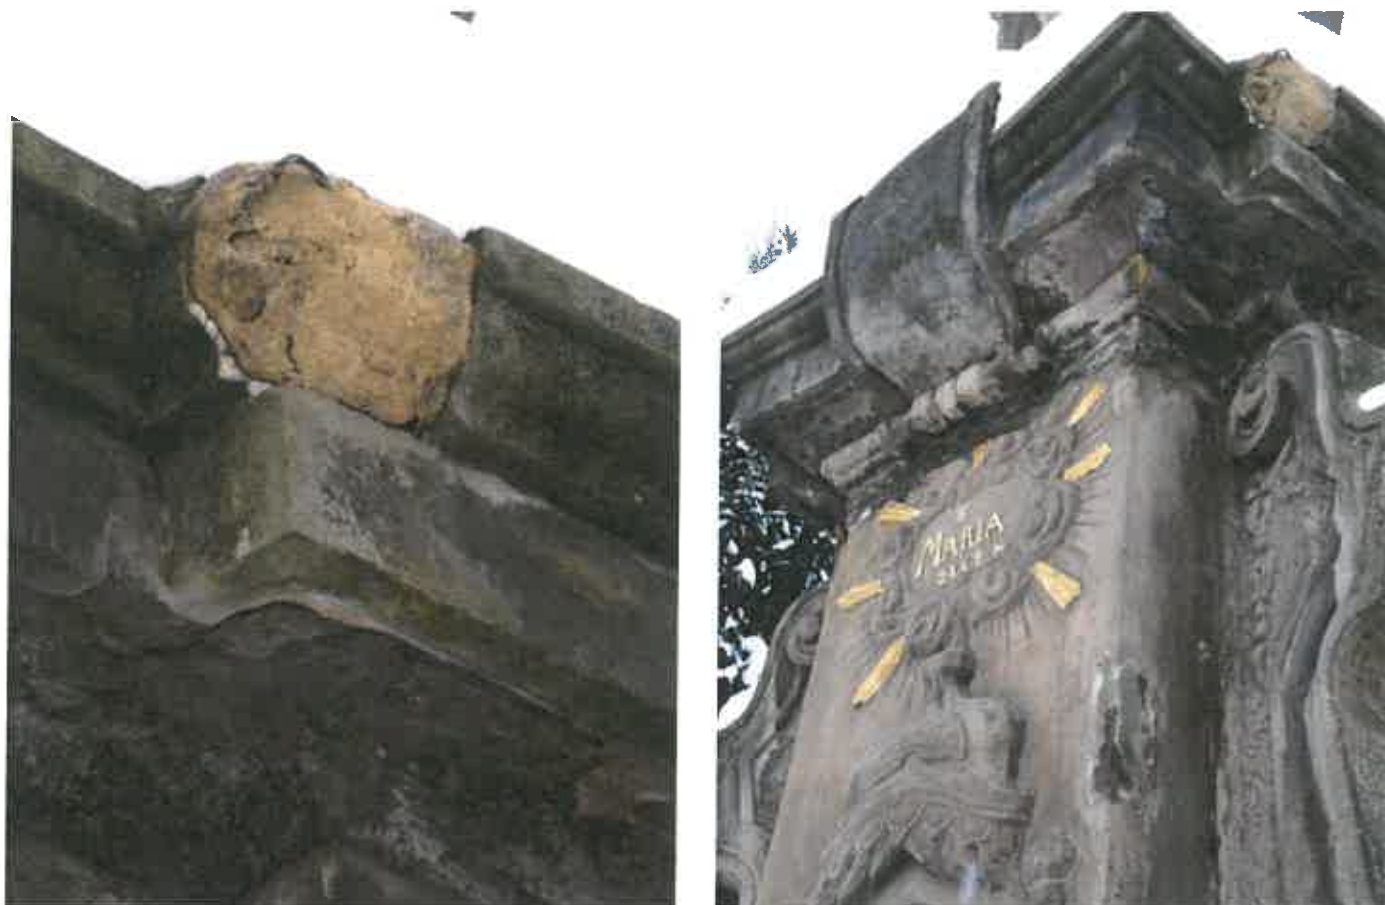
Obr: Sousoší Panny Marie – jednotlivé pohledy na detaily kamenosochařských prvků těla architektury.

Fotografie se zaměřuje na aktuální stav kamenosochařských prvků těla architektury. Na obrázcích jsou dobře viditelné silné vrstvy síranových krust. Tyto krusty nepropouštějí vodní páry. Díky tomu dochází ke koncentrování vlhkosti pod touto krustou. Tím dochází k porušování pevnosti kamene a následnému odpadnutí svrchní povrchové modelace. Kámen v těchto místech dále eroduje. Hydraulické složky jsou u postižených partiích značně oslabeny a kámen se zde srašuje a hloubkově eroduje.

Obrázek vlevo zachycuje aktuální stav dřívější plastické vysprávky. Jedná se o tzv. kamenickou kapsu, kde byla dříve vložena kamenná plomba. V minulosti zřejmě došlo k absenci této plomby a nahrazení vysprávkou z umělého kamene. Tato tmelová vysprávka je v současné době značně erodována.

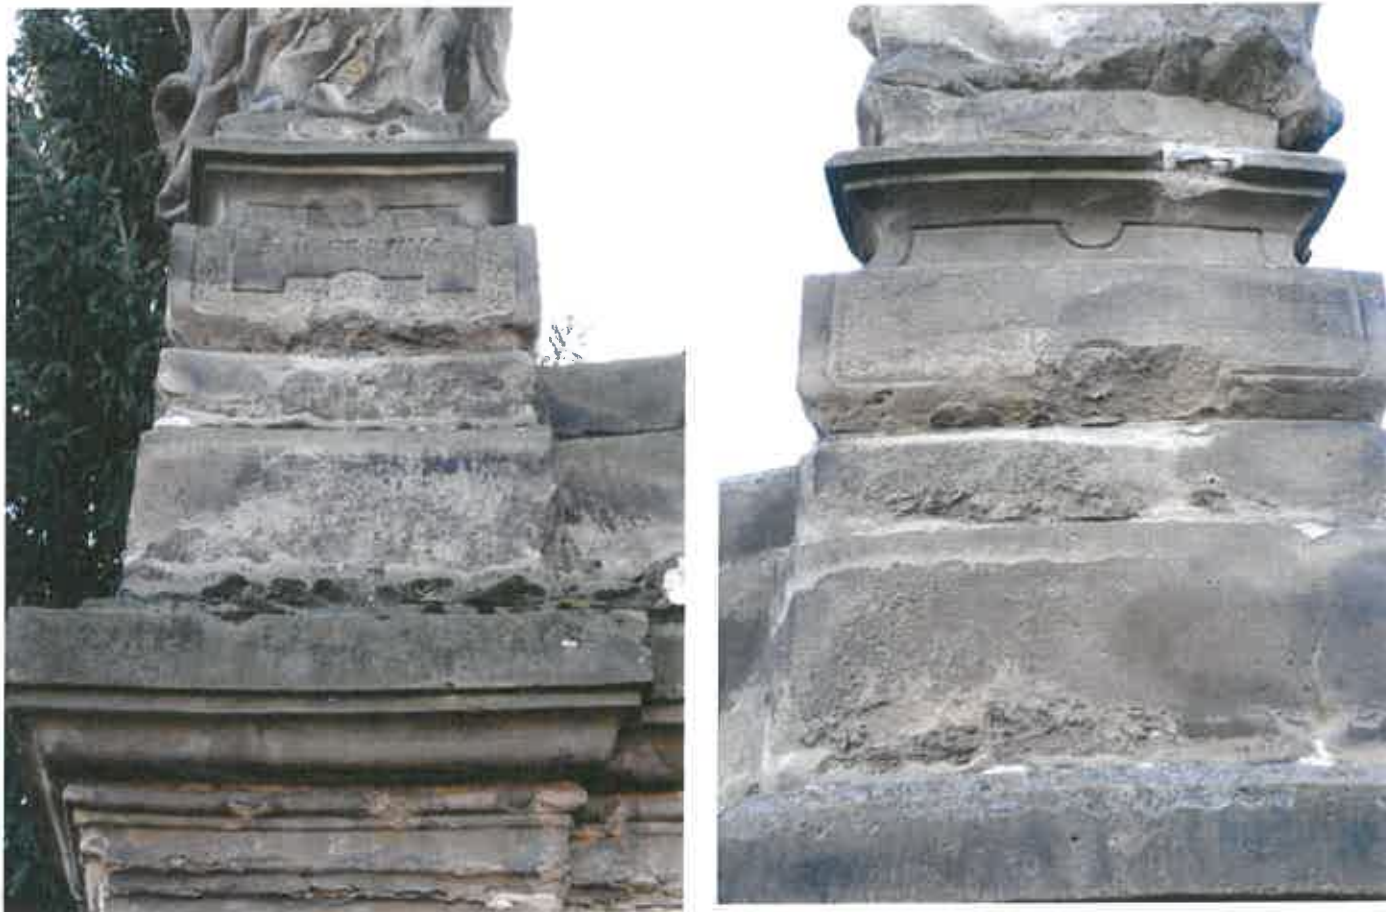
Obr: Sousoší Panny Marie – jednotlivé pohledy na detaily kamenosochařských prvků těla architektury.

Fotografie se zaměřuje na aktuální stav kamenosochařských prvků těla architektury. Na obrázcích jsou dobře viditelné silné vrstvy síranových krust. Tyto krusty nepropouštějí vodní páry. Díky tomu dochází ke koncentrování vlhkosti pod touto krustou. Tím dochází k porušování pevnosti kamene a následnému odpadnutí svrchní povrchové modelace. Kámen v těchto místech dále eroduje. Hydraulické složky jsou u postižených partiích značně oslabeny a kámen se zde sraňuje a hloubkově eroduje. Místy dochází k odpadávání celých kamenných kusů. Dále se zde objevuje biologické napadení.

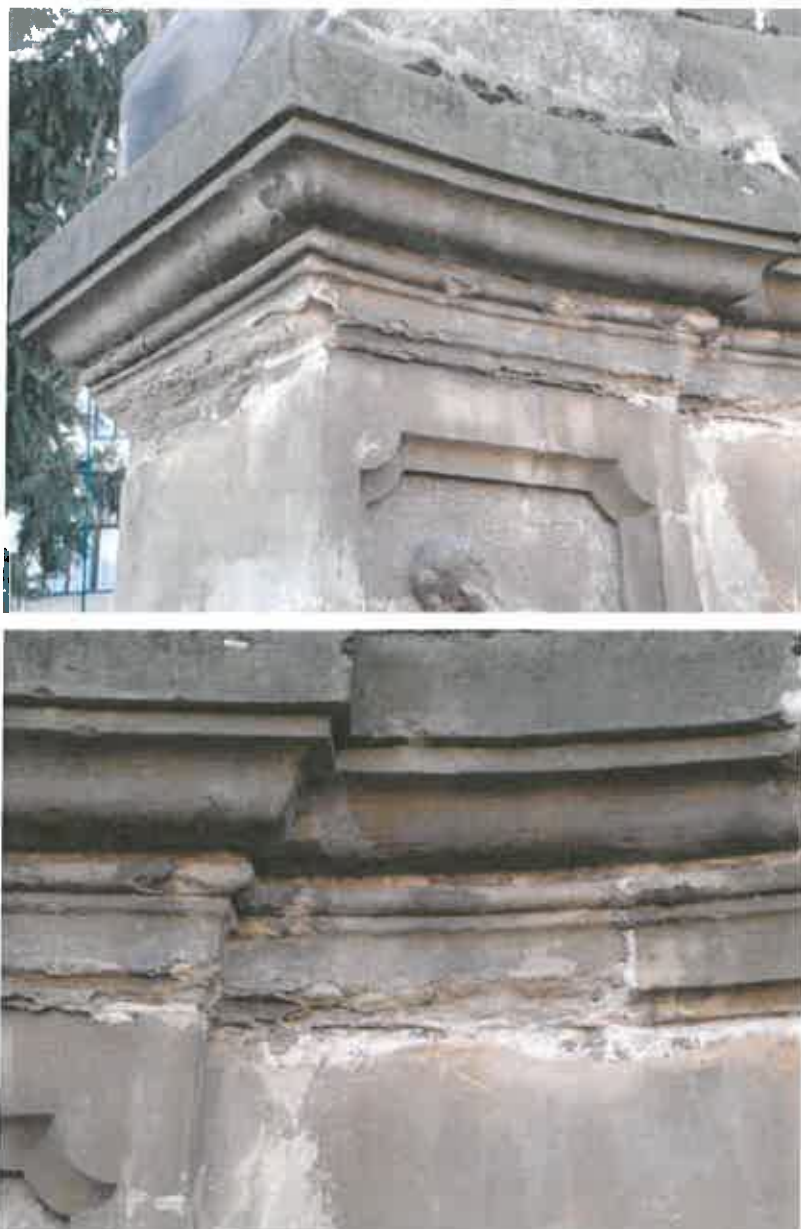
Obr: Sousoší Panny Marie – jednotlivé pohledy na detaily kamenosochařských prvků těla architektury (detail spodní profilace korunní římsy z čelní strany).

Na obrázcích jsou dobře viditelné silné vrstvy síranových krust. Tyto krusty nepropouštějí vodní páry. Tato skutečnost způsobuje koncentrování vlhkosti pod touto krustou. Tím dochází k porušování pevnosti kamene a následné odpadnutí svrchní povrchové modelace. Kámen v těchto místech dále eroduje. Hydraulické složky jsou u postižených partiích značně oslabeny a kámen se zde spráňuje a hloubkově eroduje. Místy dochází k odpadávání celých kamenných kusů. Dále se zde objevuje biologické napadení.

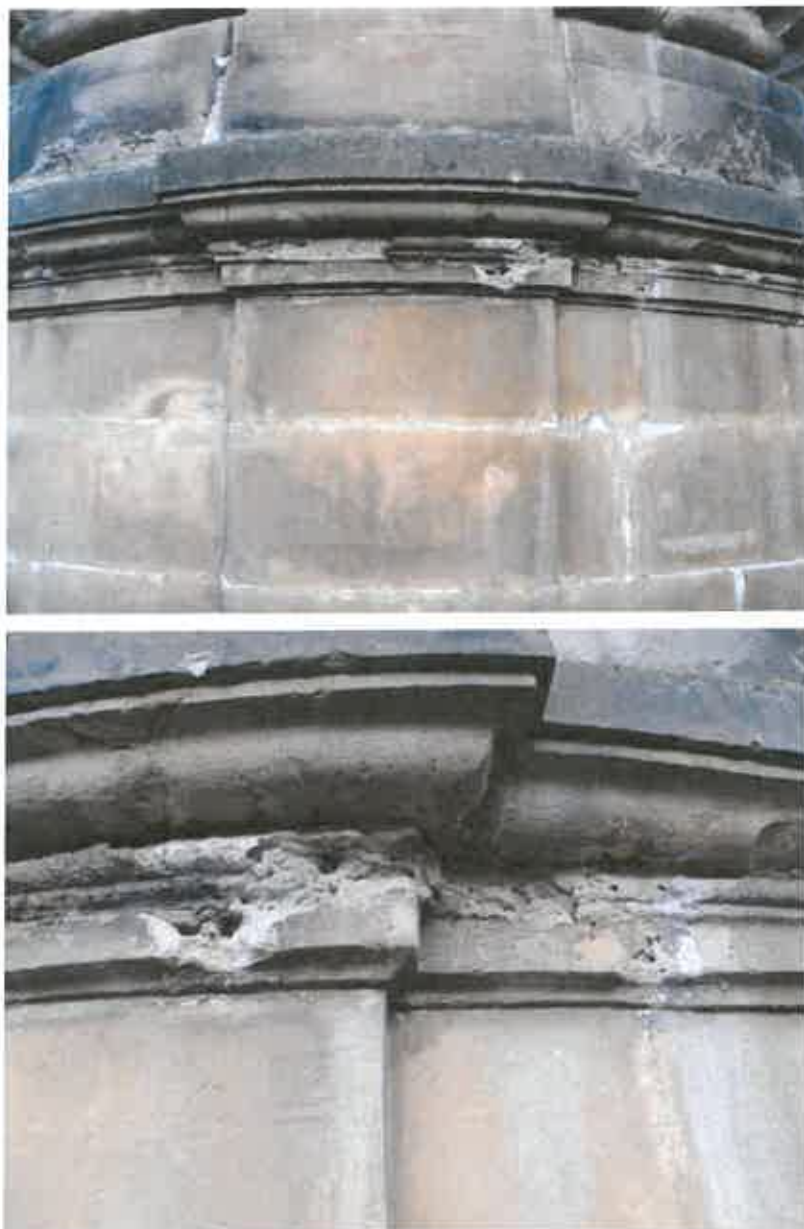
Obr: Sousoší Panny Marie – jednotlivé pohledy na detaily kamenosochařských prvků těla architektury (detail spodní profilace korunní římsy ze zadní strany).

Na obrázcích jsou dobře viditelné silné vrstvy síranových krust. Tyto krusty nepropouštějí vodní páry. Tato skutečnost způsobuje koncentrování vlhkosti pod touto krustou. Tím dochází k porušování pevnosti kamene a následnému odpadnutí svrchní povrchové modelace. Kámen v těchto místech dále eroduje. Hydraulické složky jsou u postižených partiích značně oslabeny a kámen se zde sraňuje a hloubkově eroduje. Spodní obrázek zachycuje destrukci povrchové modelace, jež je možné připsat hmyzu. Místy dochází k odpadávání celých kamenných kusů. Dále se zde objevuje biologické napadení.

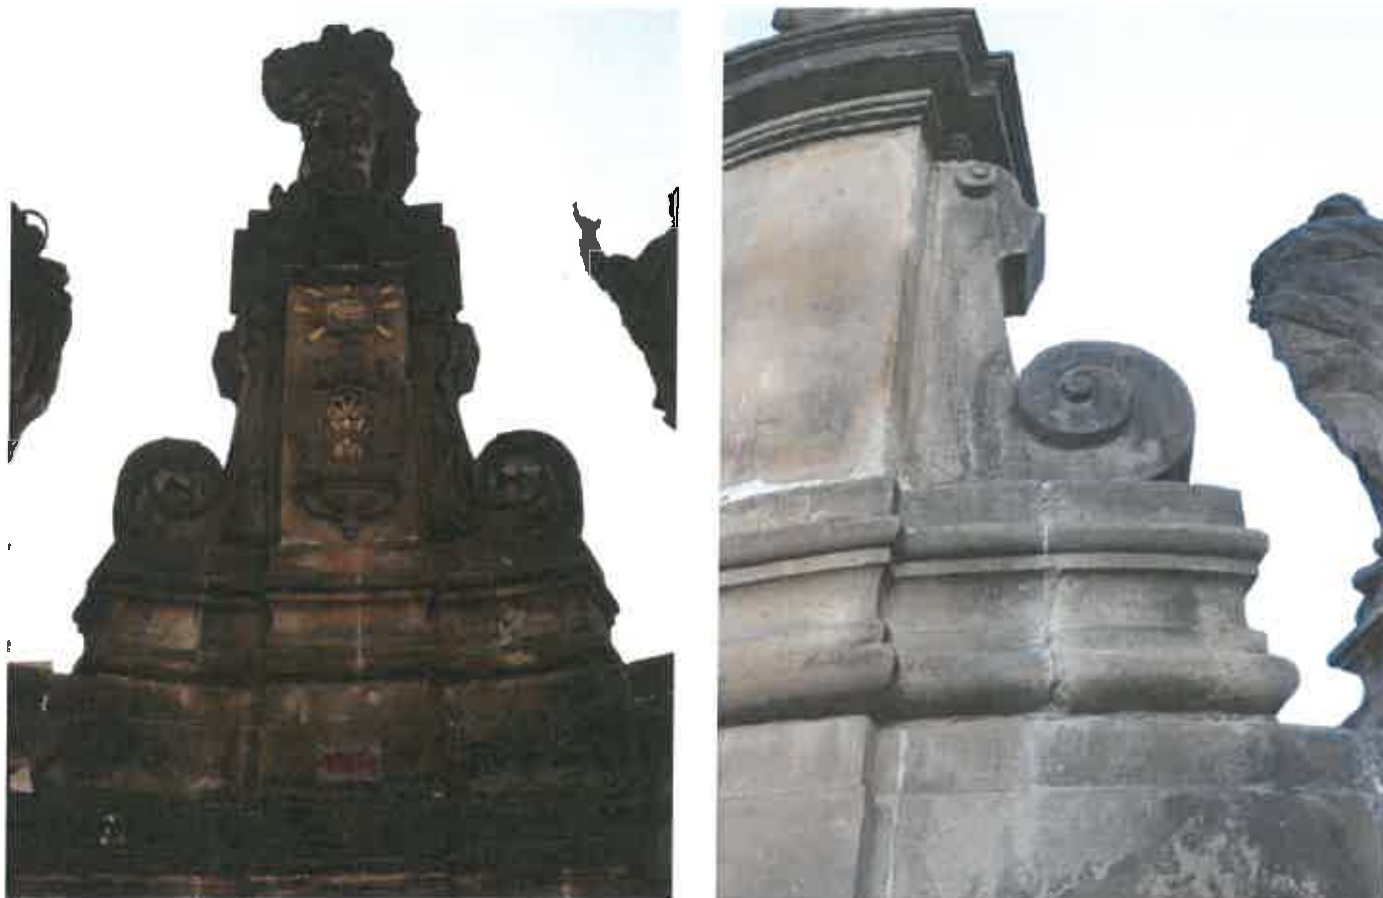
Obr: Sosoší Panny Marie – jednotlivé pohledy na detaily kamenosochařských prvků těla architektury (detail středové části architektury, čelní a zadní pohled).

Na obrázcích je vidět aktuální stav. Na povrchu se lokálně vyskytují silné uhlíkaté krusty, které usnadňují degradační proces. Dále je zde viditelné povrchové znečištění a biologické napadení. Místy se objevují dřívější tmelové vysprávky. Tyto tmelové vysprávky v současné době neodpovídají svojí barevností ani strukturou okolnímu originálnímu kameni. Navíc dochází místy ke ztrátě adheze k podkladu, který se pod těmito vysprávkami začíná sprášovat. Zlacení svým stavem odpovídá přirozenému stárnutí. Místy je zlatá fólie ztenčena na kámen.

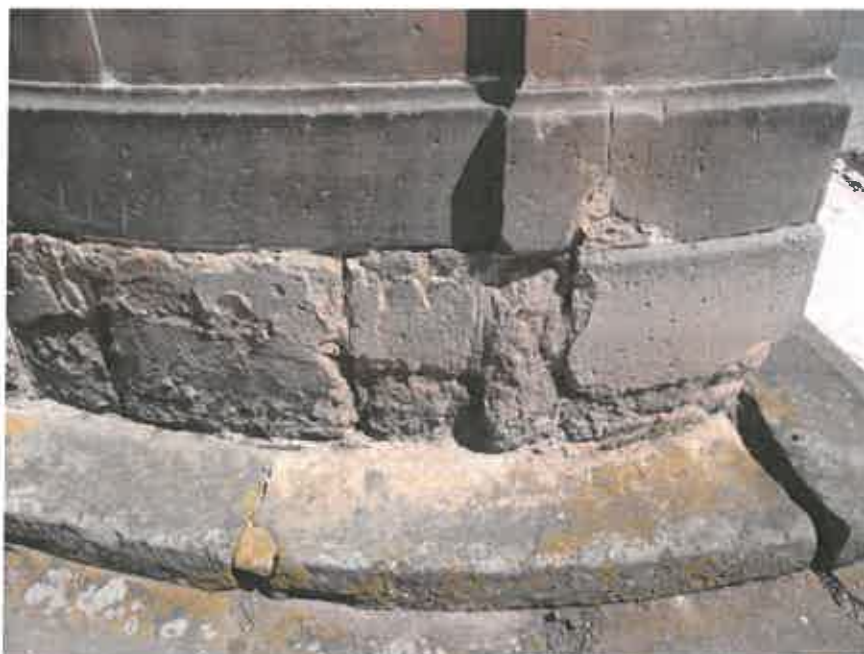
2. Pata podstavce, schody

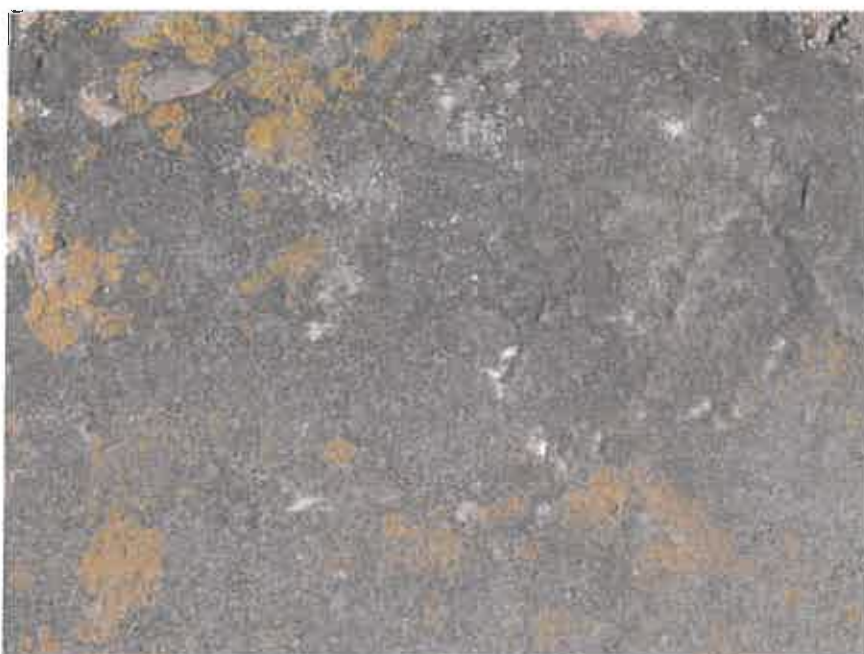
3. Porušený kámen, lišejníky

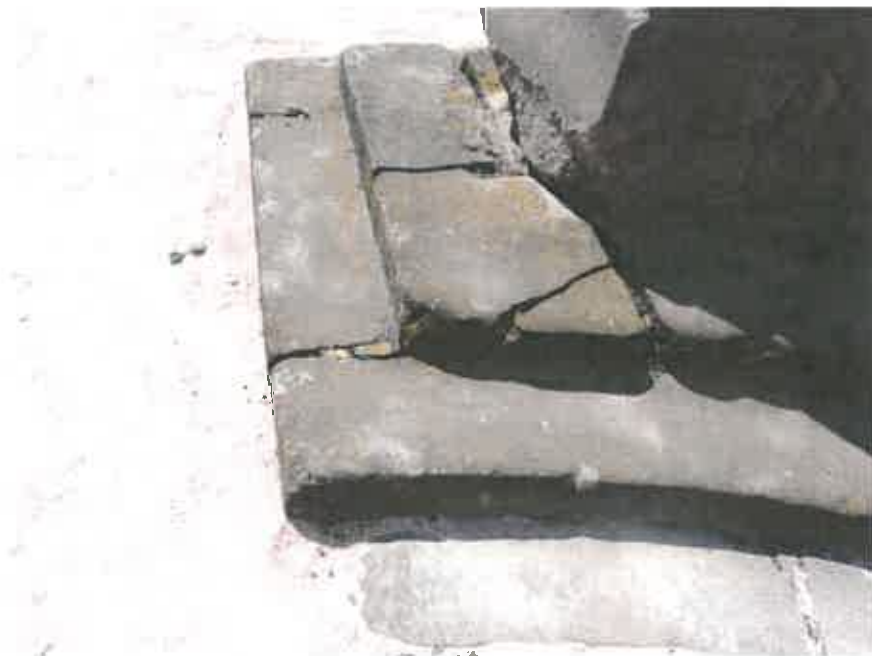
4. Porušené schody

Doporučuji, stejně jako autor posudku [1] rozebrat sousoší a poškozené části podstavců a schodů postavit z nového, kvalitního materiálu. U schodů je nutno volit větší bloky, současné provedení má příliš krátké stupně.

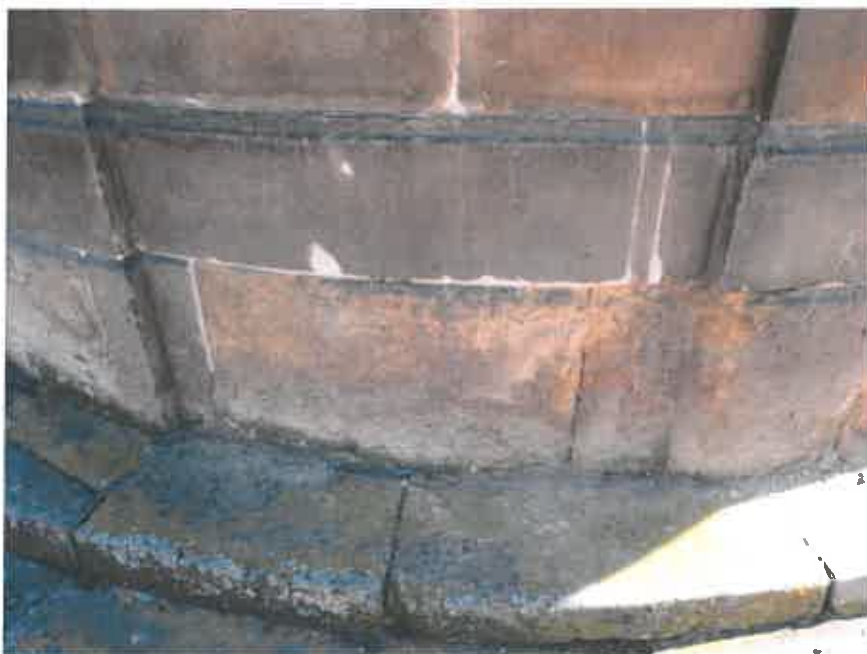
5. Schody s kamenickou skobou, porušený kámen podstavce
