SMLOUVA O DÍLO

Obnova sousoší Panny Marie v Kopidlně

restaurátorský záměr

KOPIDLNO MARIÁNSKÉ SOUSOŠÍ STATICKÝ POSUDEK

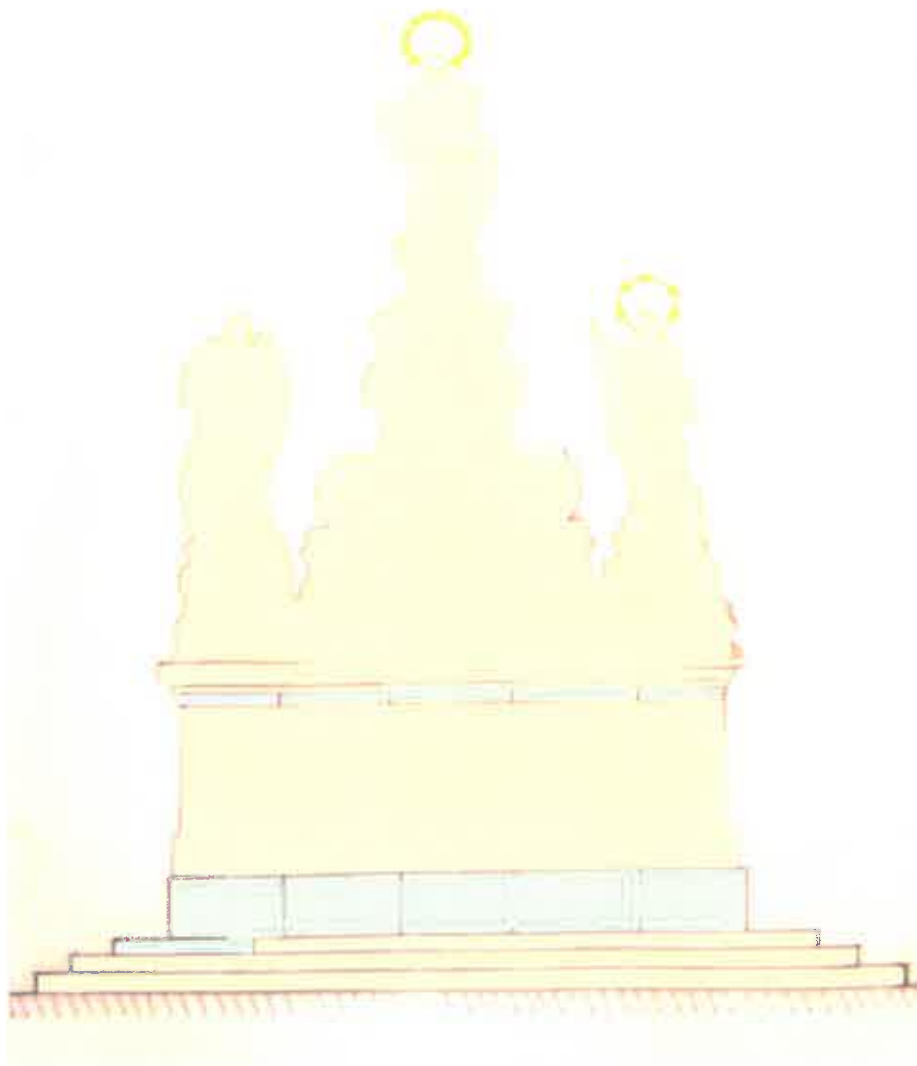
- Originální kamenný materiál

- Předpokládané nové rekonstrukce zlacených gloriol.

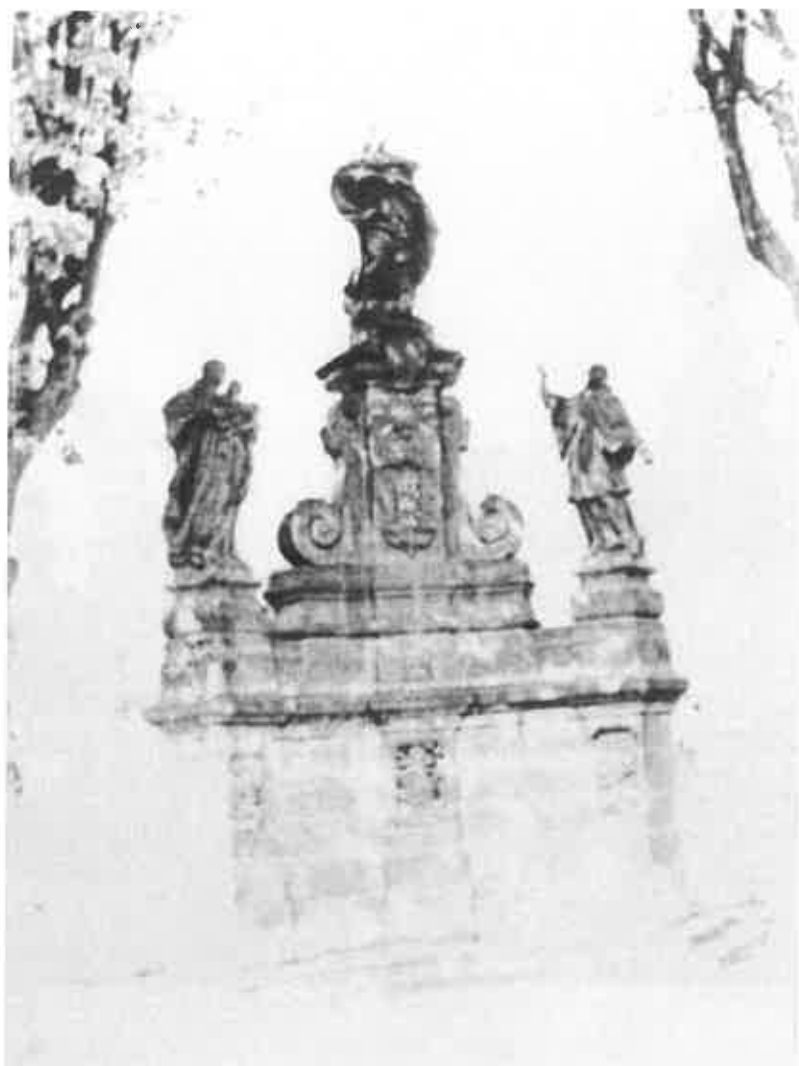
Obr: Sosoší Panny Marie – starší fotografie (čelní ohled na celek)

Jedná se o starší černobílou fotografii zachycující stav památky kolem roku 1975.

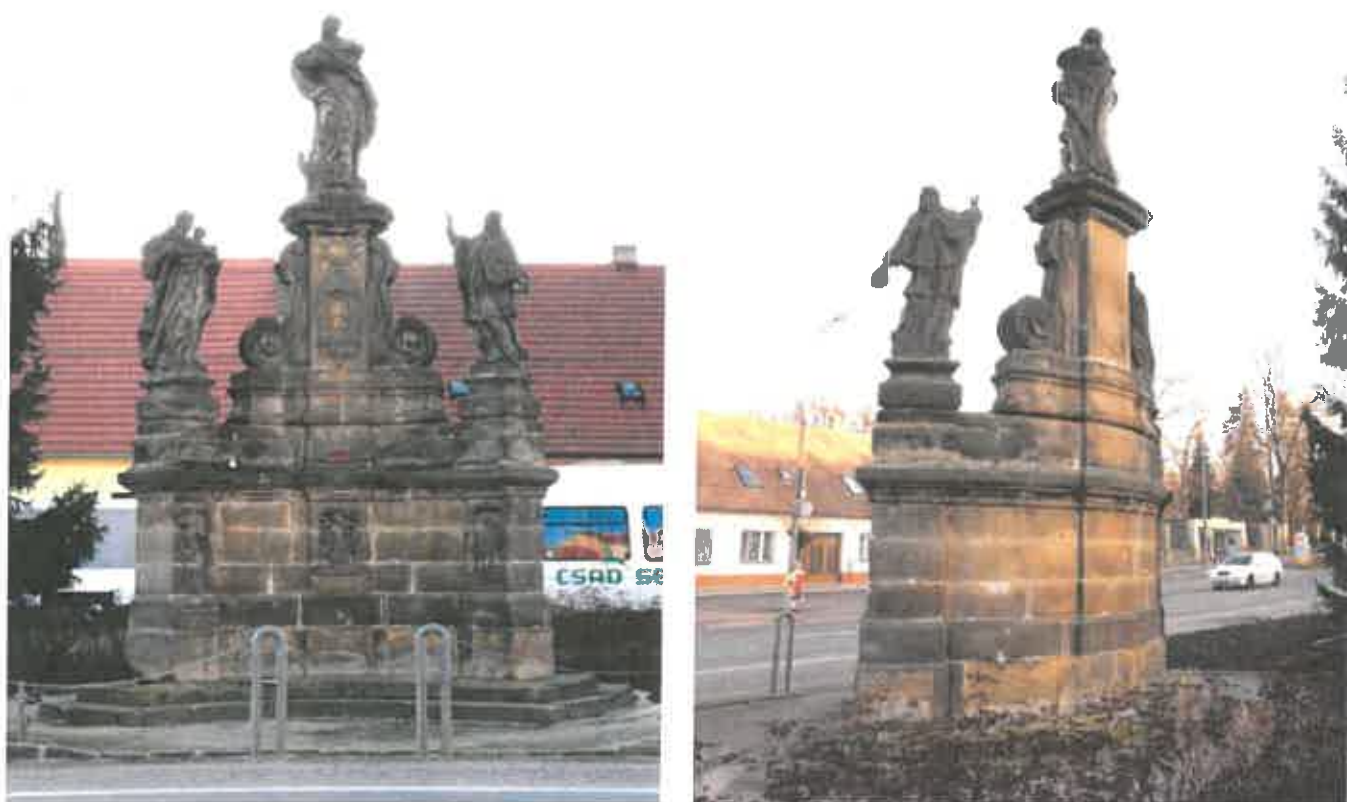
Obr: Sosoší Panny Marie – celkové pohledy (čelní a boční pohled)

Obrázek zachycuje celkový aktuální pohled na památku Sosoší Panny Marie. Z obrázku je patrné situování celého díla v konkrétním prostoru. Poblíž se nalézá frekventovaná veřejná komunikace.
